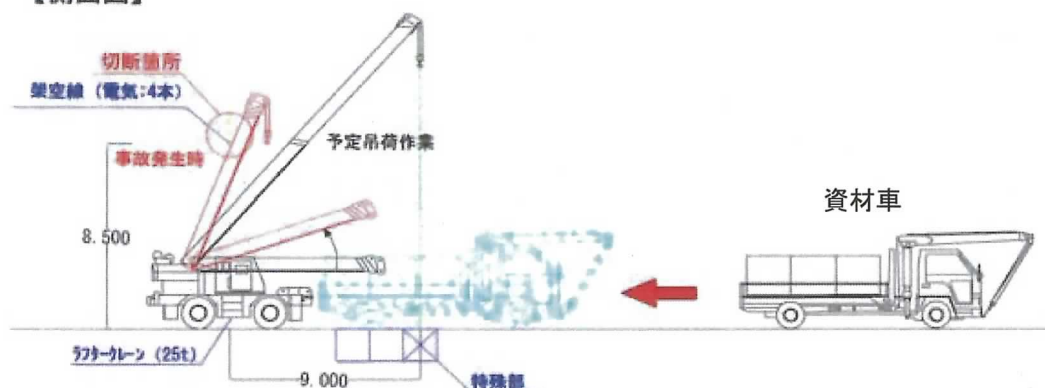
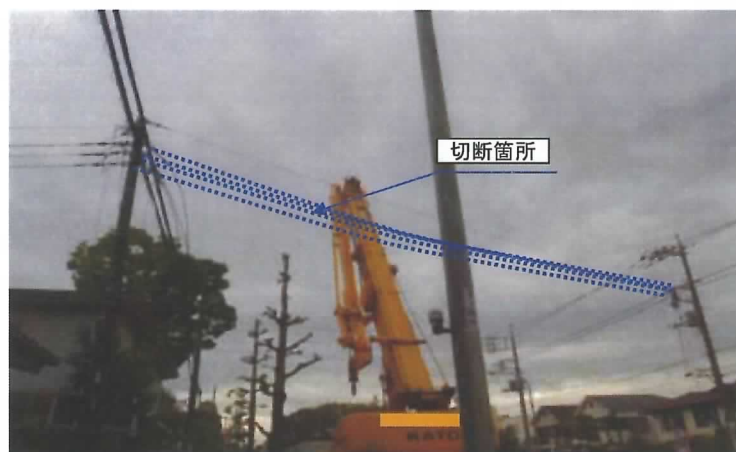
### 【側面図】

| 事故概要 | 電線共同溝工事にてラフタークレーン(25t)を設置し、ブームを上げウインチを巻き上げた際に、架空線に接触し切断したもの。 | | | | | |

・電線共同溝の特殊部設置作業を行っていた。

・バックしてきた資材車にあたると思い、必要以上にブームを起こしてしまったため、架空線に接触し、巻き上げ作業と同時に切断した。

・誘導合図なしでオペレータが独断でクレーンのブームを動かしてしまったこと。

・合図者・オペレータ間の合図や誘導方法の事前確認。  
・架空線近接箇所における作業方法の周知徹底。 など

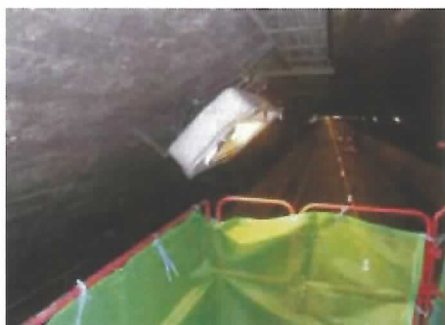
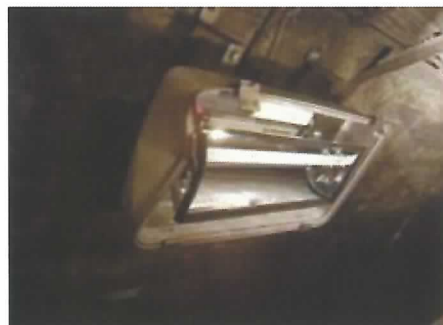
| 事故概要 | トンネル点検車にてトンネル内の事前調査を行っていたところ、トンネル照明灯に接触し損傷させたもの。 | | | | | | |

損傷状況

・作業床を操縦していた作業員が、照明器具を避けたと思い込んでいたため。

・作業時の周辺状況の確認・徹底。  
・専任の誘導者の配置。

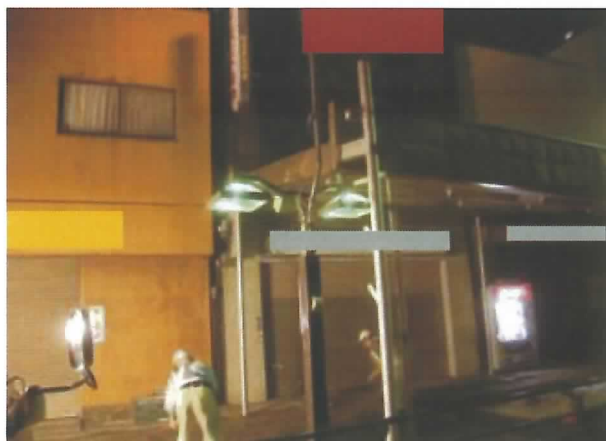
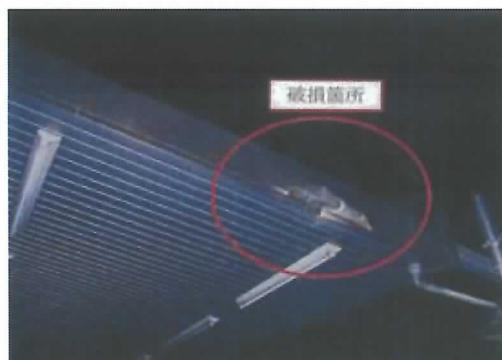
| 事故概要 | 歩道の打換工のため、0. 1m3バックホウにて路床掘削作業を行っていたところ、バックホウの<br>アームにて、アーケード屋根端部に接触し損傷させたもの。 | | | | | | |

アーケード損傷状況

- ・作業範囲における上空支障物に対する目印表示が設置されておらず、注意喚起不足であったため。

- ・上空支障物に注意が向くよう目印表示の設置。
- ・上空支障物の近接箇所における作業方法の周知徹底。 など

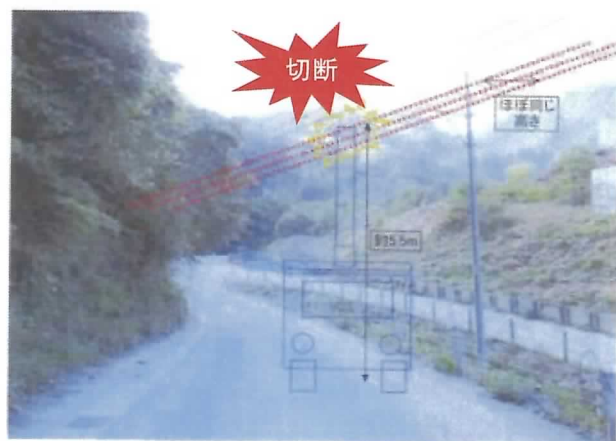
| 事故概要 | 4トンユニック車に鉄筋を積んで運搬していたところ、ブームを下ろさなかったため架空線(東電線、NTT線、光ケーブル)を切断したもの。 | | | | | |

切断状況

- ・ブームを格納し忘れて走行したため。

- ・走行時は必ずブームを格納することについて作業員に周知・徹底する。
- ・架空線近接箇所における作業方法の周知徹底。

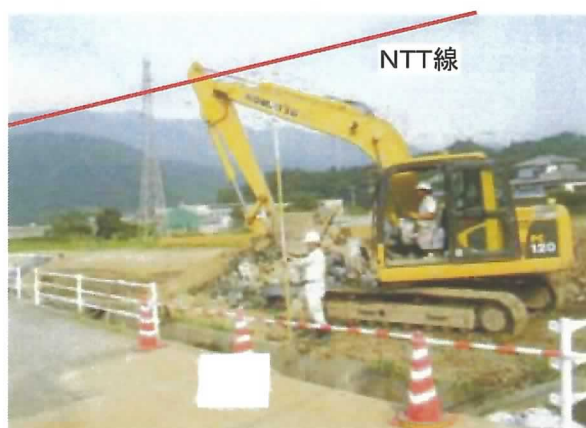
現場状況

| 事故概要 | 切廻し水路の基礎作業中にバックホウのバケットが架空線(NTT線)に接触し、切断したもの。 | | | | | |

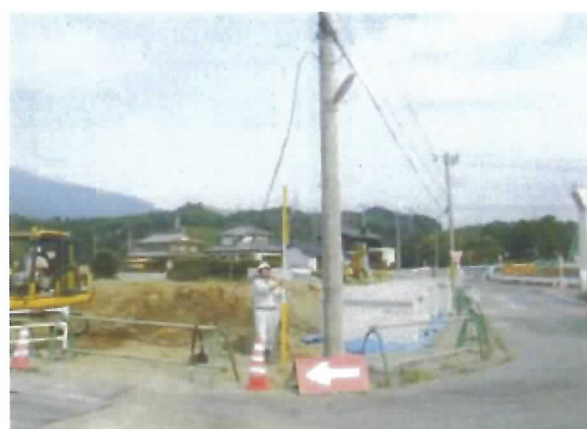
損傷状況

・オペレータに対して、架空線付近での作業方法の指導・徹底が不十分であったこと。

・架空線近接箇所における作業方法の周知徹底。  
・合図等誘導方法の確認など

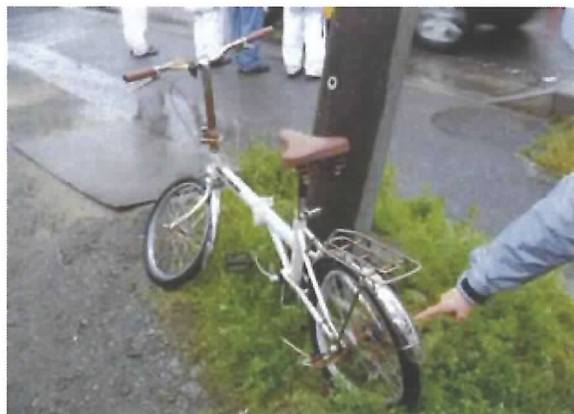
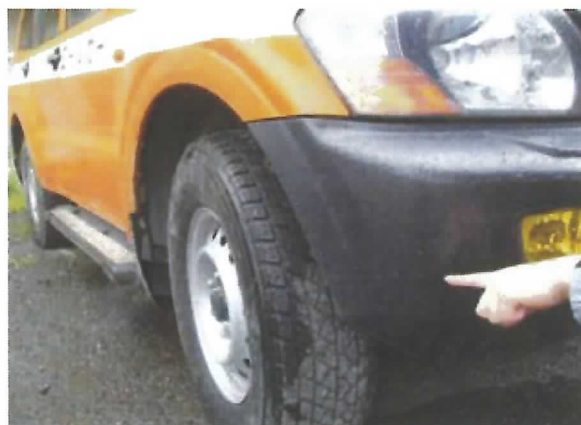
| 事故概要 | 河川巡視から事務所に戻る途中、車道を走っていた自転車と接触し負傷させたもの。 | | | | | |

## 損傷状況

・運転手の周辺確認不足によるもの。

・車両安全運転教育の徹底。

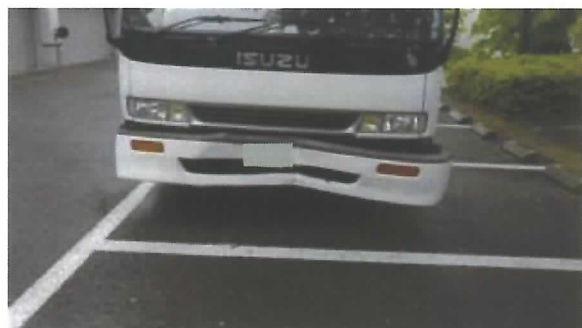
| 事故概要 | 車両管理員が災害対策車を運転していた際に、ブレーキ操作を誤ったため、前方から来た車両に接触し、損傷させたもの。 | | | | | | |

災害対策車 損傷状況

- ・運転手の周辺確認不足によるもの。

- ・車両安全運転教育の徹底。

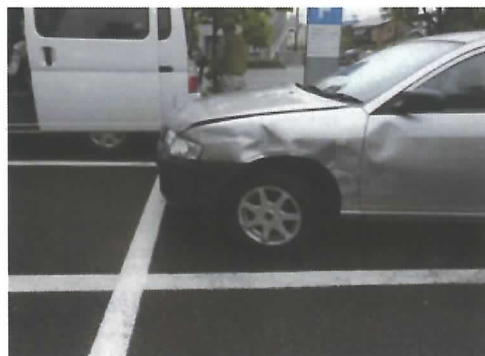
第三者車両 損傷状況

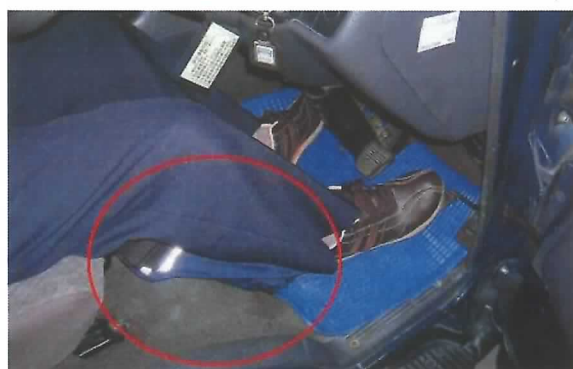
・足場にかバンを置いていたため、足を動かせる空間が狭くなってしまっていた。

・足元に置いたカバンが支障となり、誤操作となったもの。

・車両安全運転教育の徹底。

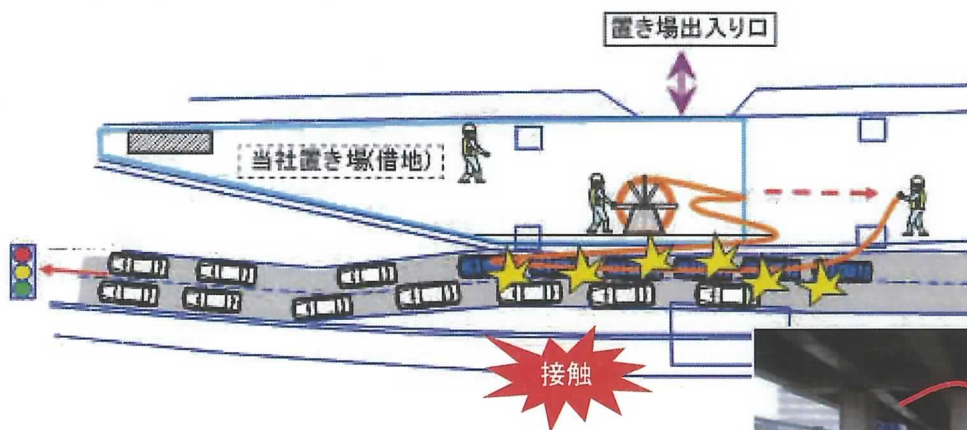
・リールに巻かれていた管路導通点検のケーブルを点検整備のため引き出していたところ、勢いがついてフェンスの外に飛び出し、信号待ちをしていた車両(6台)に接触し損傷させた。

- ・作業に関する注意が不足していたため。
- ・事前に器具の取扱い方法について確認していなかったため。 など

- ・作業手順について作業員に周知・徹底する。 など

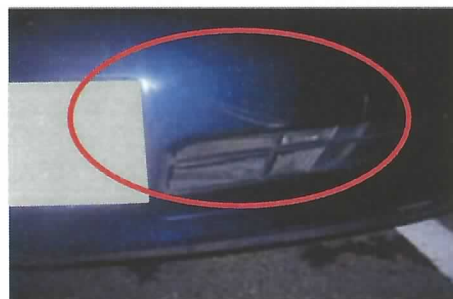
| 事故概要 | 管路導通の点検の準備を行っていた際に、ケーブルが車道に飛び出し、一般車両に接触し損傷させたもの。 | | | | | |

車両損傷状況

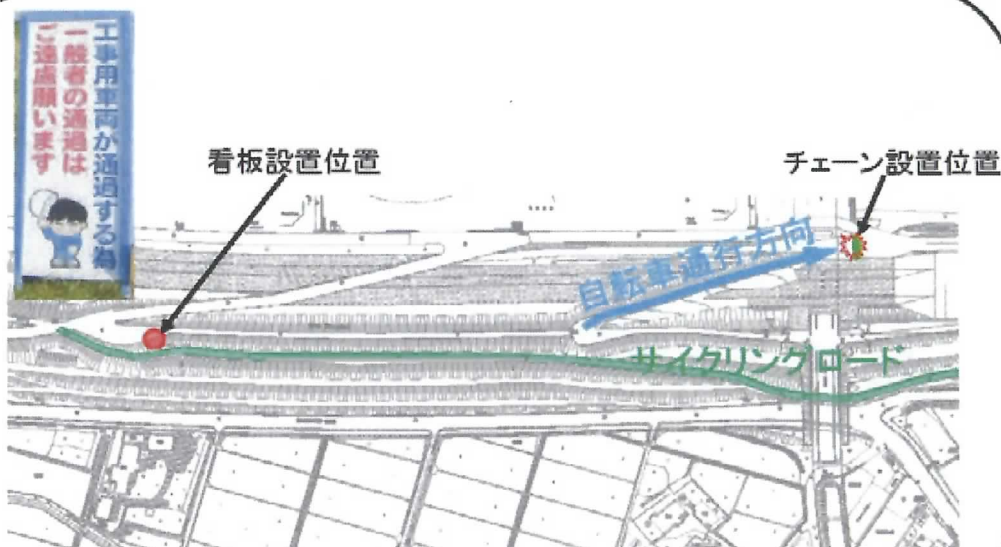
- ・工事箇所入り口には上記の看板を設置していたが、立ち入り禁止にはしていなかった。
- ・チェーンの前にカラーコーンを置いていたが、天気がよくてチェーンが見えにくかった。

- ・第三者への安全配慮が不足していたため。 など

- ・チェーンに反射テープ・明示テープを貼る。 など

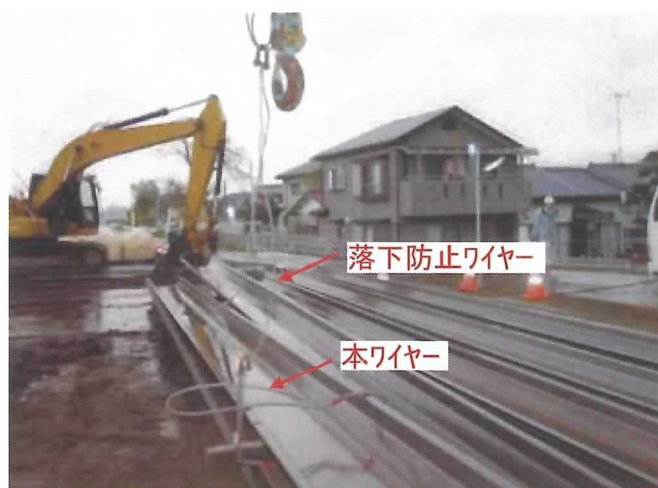
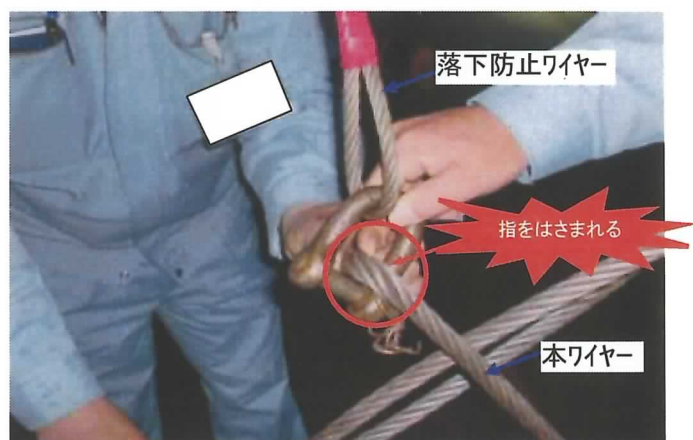
・作業員がシャックルから本ワイヤーをはずそうとしていた。  
 ・クレーンのフックが作業員の頭に当たりそうだったため、オペレータが作業員の状況を確認せずにワイヤーを引き上げたところ、作業員の指が挟まり負傷した

・オペレータの確認不足によるもの。

・作業前に周囲の安全確認を行う。  
 ・重機の運転は誘導員の合図に従う。 など

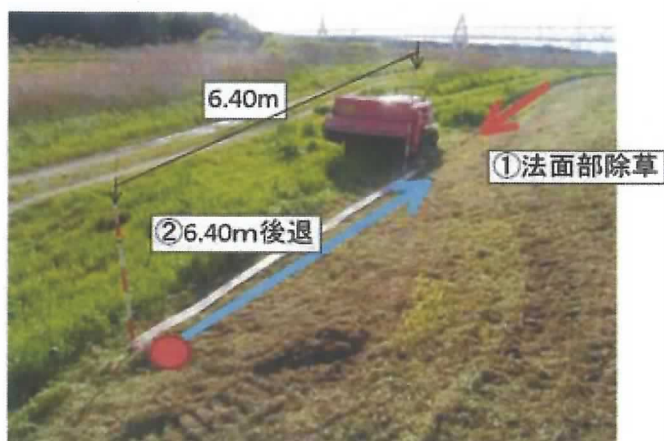
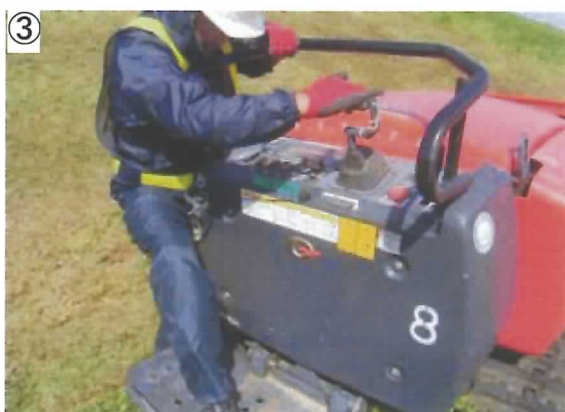
- ①平場から法面部を除草していた。
- ②平場の続きを除草しようと後退したところ、搭乗者が足を滑らせた。
- ③滑り落ちる際に、操作レバーにしがみつき、片足を地面についたときに左足が巻き込まれた。安全装置が外れず、そのまま機械はバック走行。
- ④足が巻き込まれて倒れこんだときに安全装置が働き、機械が停止。

- ・スピードを出して後退していたため、機械の揺れが大きく、転落する原因となったため。

- ・作業員に対して建設機械の使用法の指導・徹底。
  - ・作業前に安全装置の作動点検の実施。
- など

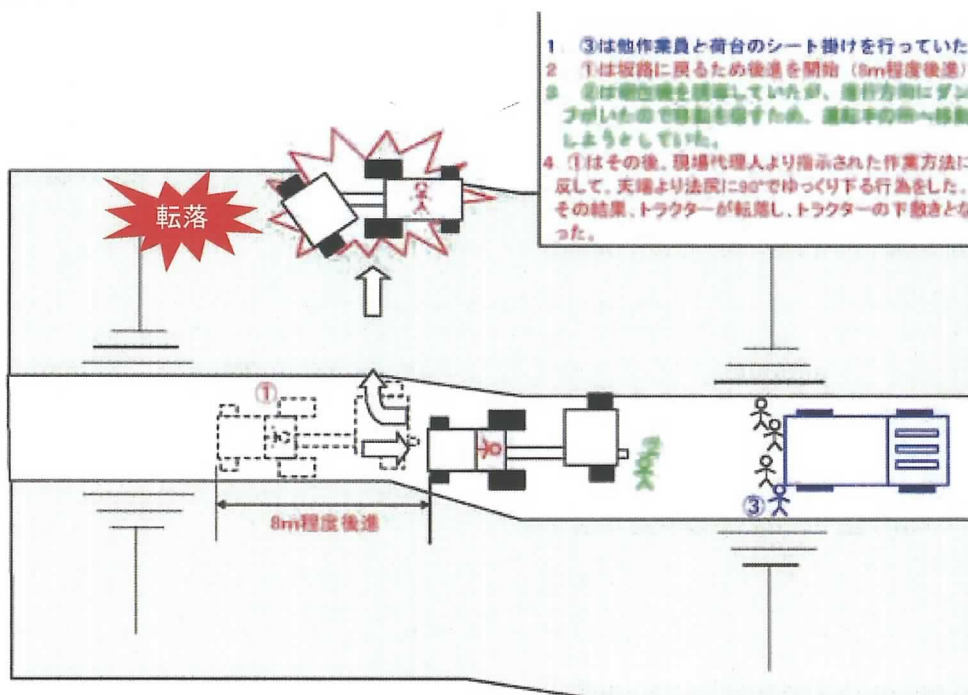
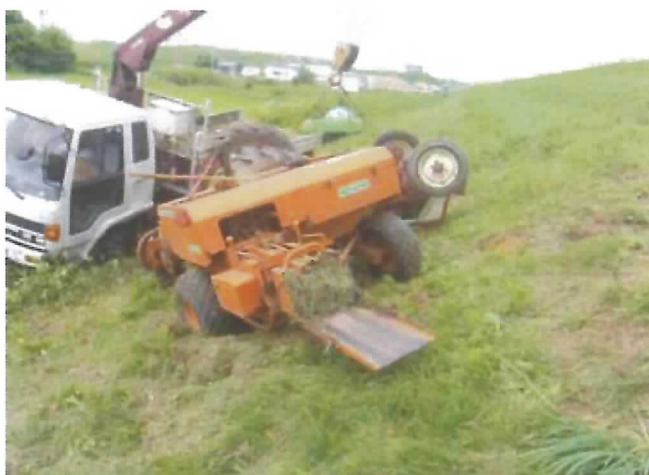
・堤防天端を法尻に  
 向け90°で下ろうと  
 したため、トラクター  
 が梱包機に押されて  
 転倒した

・作業員が独断で天端から直角に下りようとしたため。

・作業員に対して建設機械の使用方法的指導・徹底。

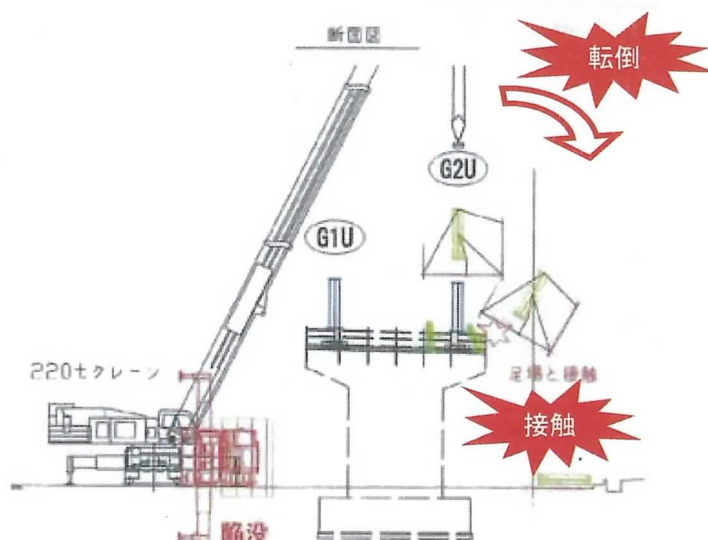
クレーン転倒状況

・220tクレーンにて桁架設を行っていたところ、**アウトリガーが陥没**し、クレーンが横転した。  
 ・これにより吊荷の桁が落下し、桁下面に設置してあった足場が橋脚の上にいた作業員に接触し負傷したものの。

・クレーン設置箇所の地盤の状態を確認。  
 ・作業前及び作業中におけるアウトリガーの状態を確認。 など

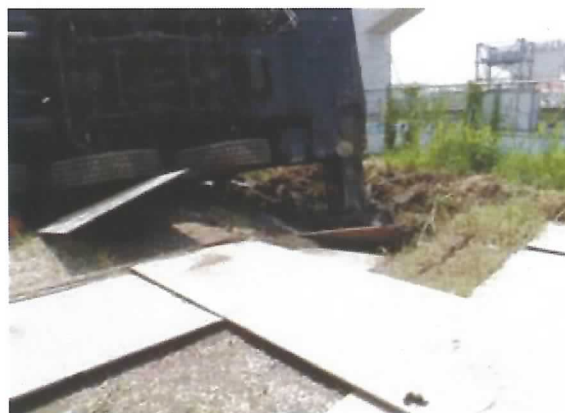
アウトリガー陥没状況

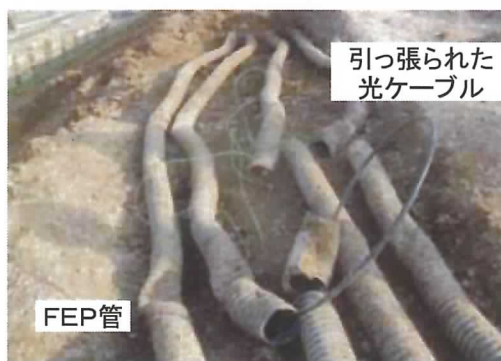
損傷状況

旋回するために、バックホウのバケットを堤防天端に差し込み、方向転換を行った。その後、バケットを斜め上方に引き上げた際、FEP管を引っ張ったことにより、光ケーブルを損傷。

・光ケーブル埋設箇所にバックホウのバケットを差し込んで方向転換しようとしたため。

・埋設箇所の表示 など

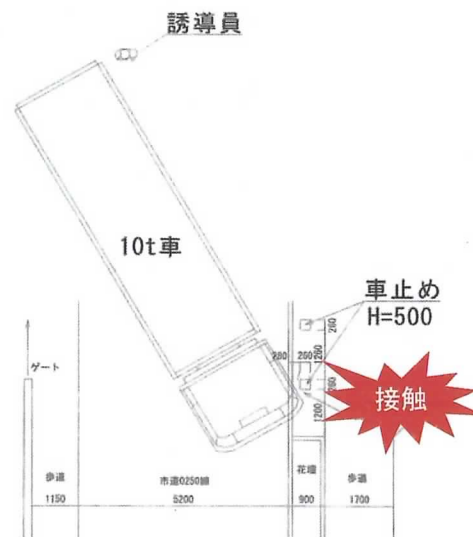
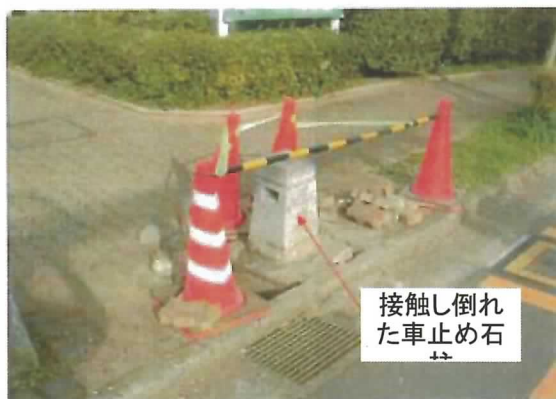
損傷状況

バックで現場に入場する際に、車両の左前部分が歩道の車止め石柱に接触し、転倒

・運転手の周辺確認不足によるもの。

・工事関係車両が出入りする際の方法について運転手に対して周知徹底する。  
など

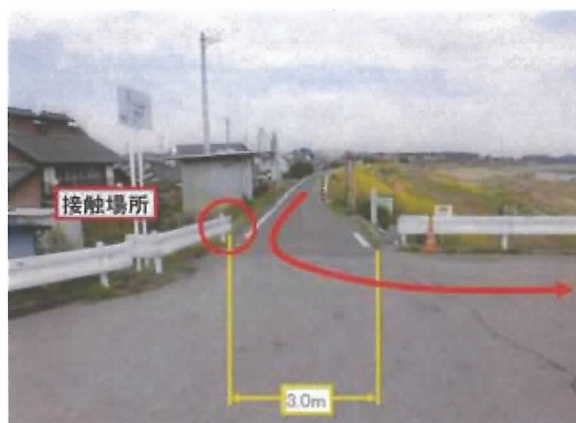
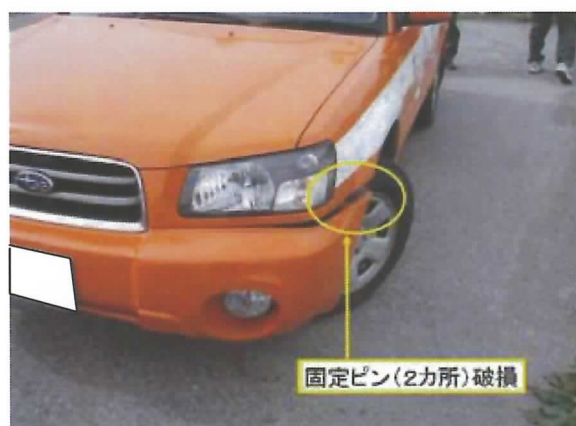
車止めの箇所まで進んだところ、対向車が来たため、バックした。その際、車両の左前部分がガードレールに接触し、車両バンパー部を損傷させた。

損傷状況

・運転手の周辺確認不足によるもの。

・車両安全運転教育の徹底。

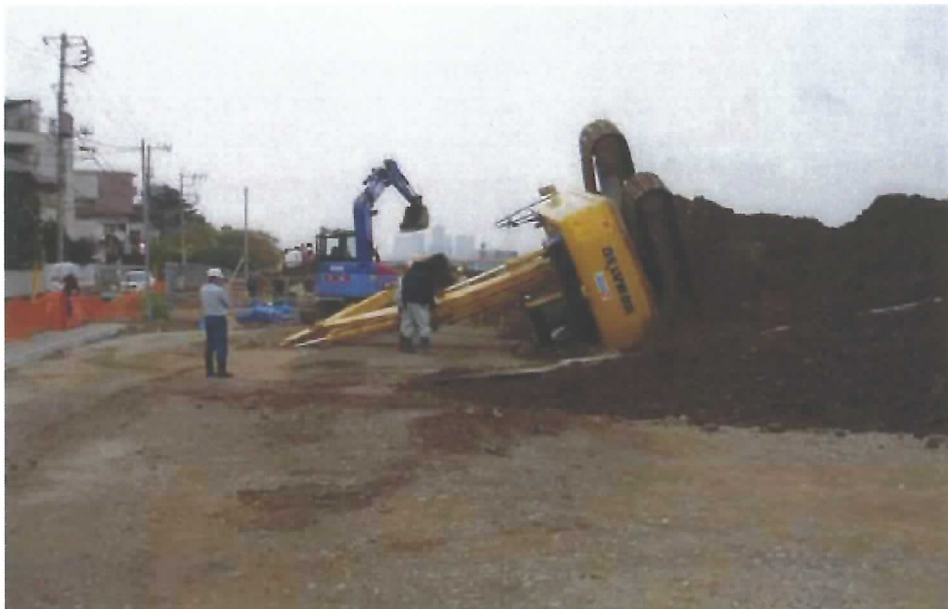
- ・盛土を延伸する作業で余盛土をほぐしながら土砂を振っていたが、ほぐしすぎてしまい、足場が不安定になっていた。
- ・足場が不安定な状態からバックホウを動かしたところ、転倒した。

- ・土砂をほぐしすぎてしまい、足場が不安定になってしまったこと。
- ・誘導員をつけずにオペレータが作業してしまったこと。

- ・作業の進捗状況の確認を徹底。
- ・重機の運転は誘導員の合図に従う。など

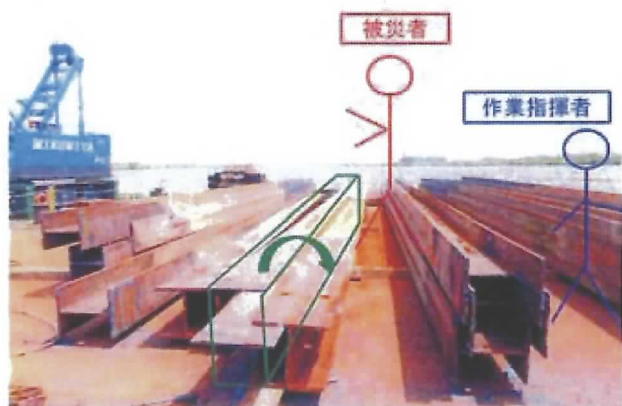
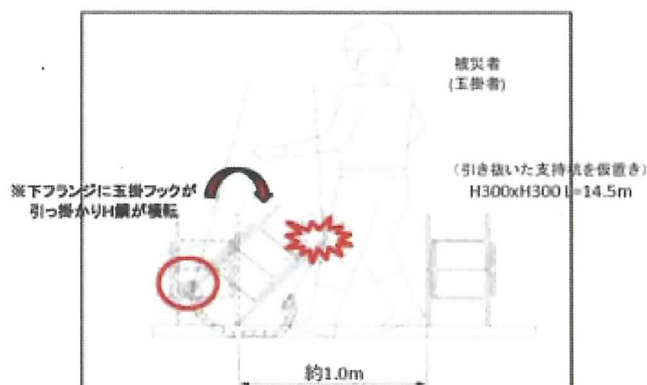
・橋脚足場架台の支持杭を引き抜いて三段にまとめる作業を行っていた。

・被災者と吊荷の反対側にあった吊ワイヤーの先端フックが吊荷の下フランジに引っかかりそのまま巻き上げられた為、吊荷が被災者の方向に倒れてきて、左足膝の上部を挟まれた。

・玉掛け作業は二人一組で行っていたが、作業指揮者(合図者)の合図を待たずに、オペレータに合図を出し、オペレータもクレーンを動かしてしまった。

・作業員が手順どおりに玉掛け作業をしていなかったため。

・作業手順について作業員に周知・徹底する。  
・単独作業の禁止。

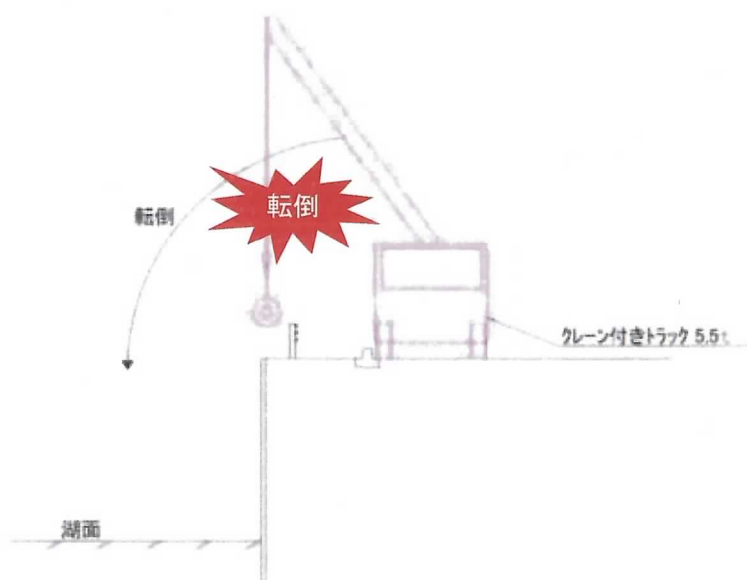
・湖面にある流木を小型移動式クレーンにて吊上げ集積する作業を行っていた。

・流木を吊上げた状態で、後方へ旋回する際に、**急激なアクセル操作**をしたため、吊り荷が大きく揺れ、**クレーンがバランスを崩して転倒・落水した。**

・クレーンの誤操作によるもの。

・作業員に対して建設機械の使用方法的指導・徹底。  
・吊り荷の重量に見合うクレーンの選定。

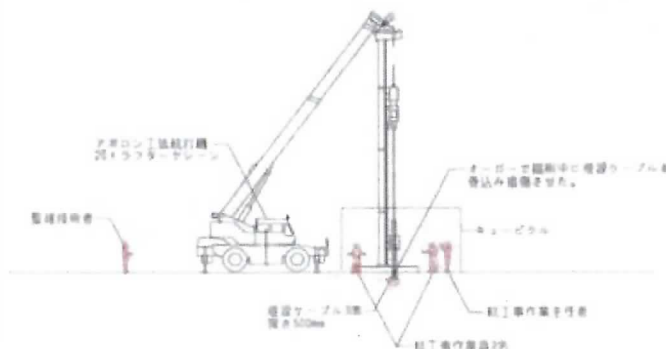
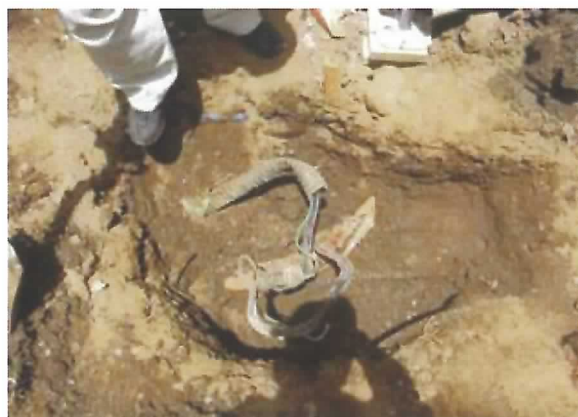
## 損傷状況

- ・工事関係者間での情報共有不足によるもの。

- ・事前に試掘をして、ケーブルを確認していたのにも関わらず、**事故箇所の調査図には配管がないと誤記していた。**
- ・また、**埋設管表示をしていなかった**ため、施工時に注意することなく、誤記にも気がつかなかった。

- ・工事開始前の工事関係者間での情報共有。
- ・地下埋設物がある箇所については、埋設表示を行うなど、作業員への注意喚起を徹底。 など

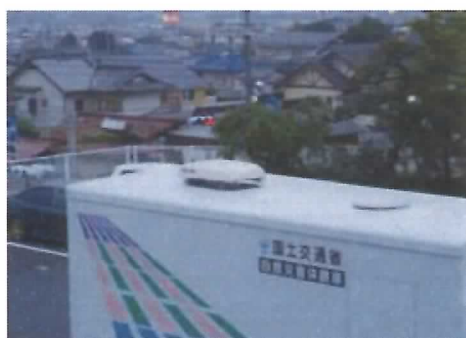
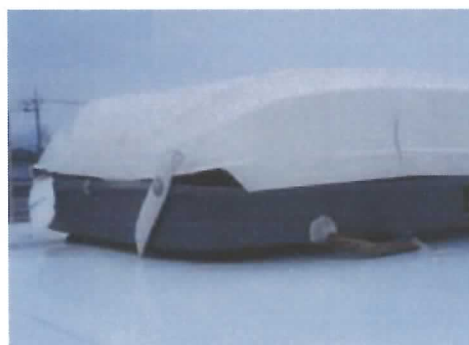
| 事故概要 | 災害自然体験車が事務所車庫に入庫しようとした際に、車庫入り口上部に接触し、車両屋根部に設置してあったヒートポンプカバーを損傷させたもの。 | | | | | |

損傷状況

・運転手・誘導者の周辺確認不足によるもの。

・車両安全運転教育の徹底。

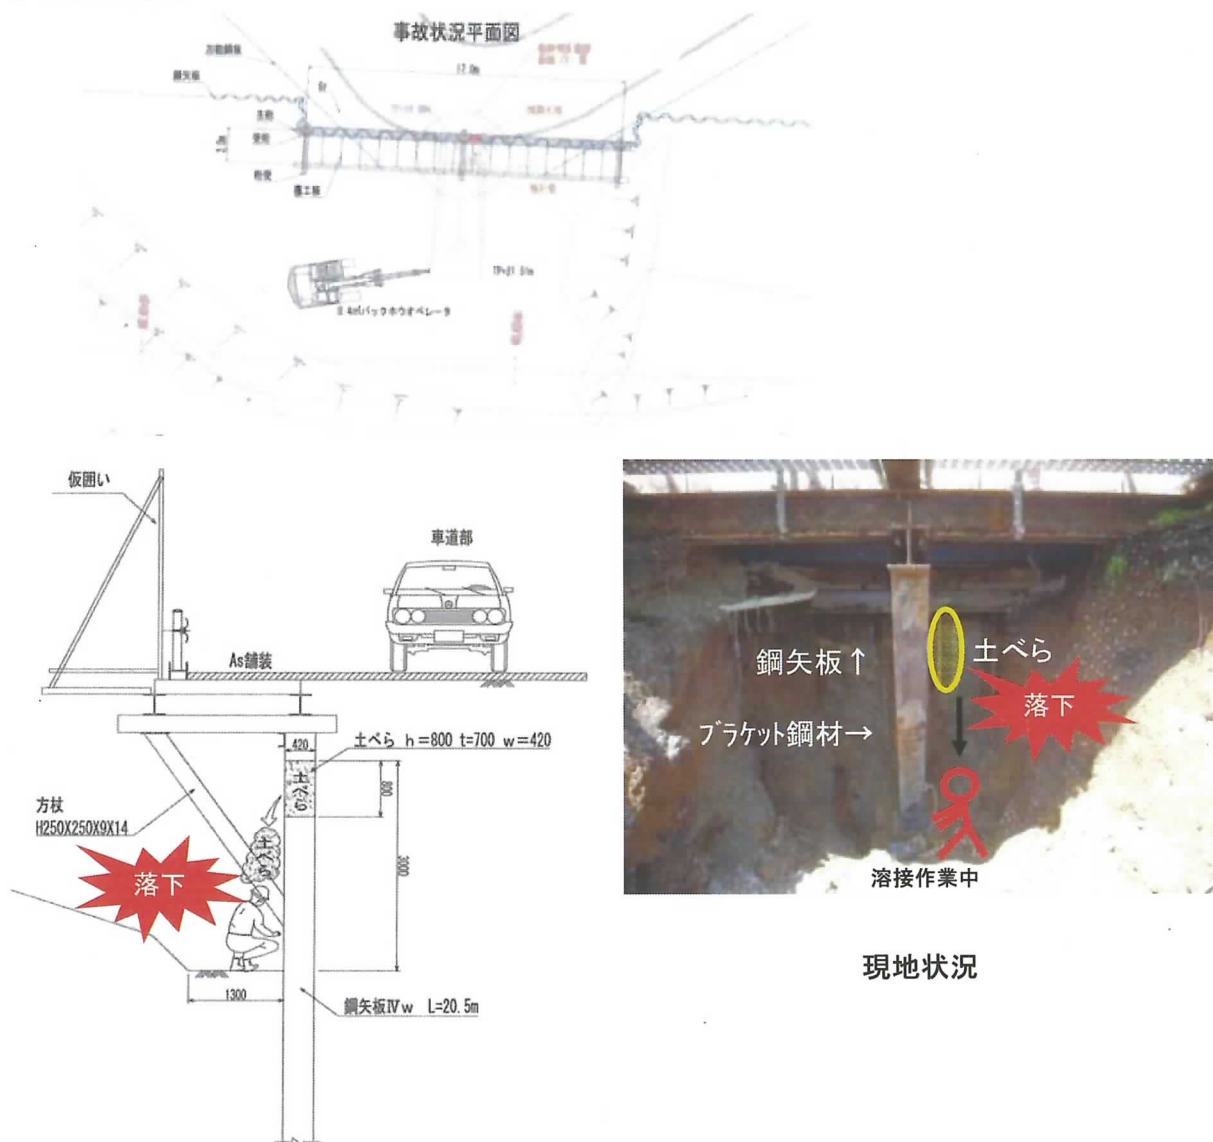
| 事故概要 | ブラケット鋼材と鋼矢板の本溶接作業中に、鋼矢板の土ベラ(0.1m3程度)が作業員の頭上方向にて崩れ落ち、負傷したもの。 | | | | | | |

- ・土べらを十分に落としていなかったため。

- ・作業手順について作業員に周知・徹底する など

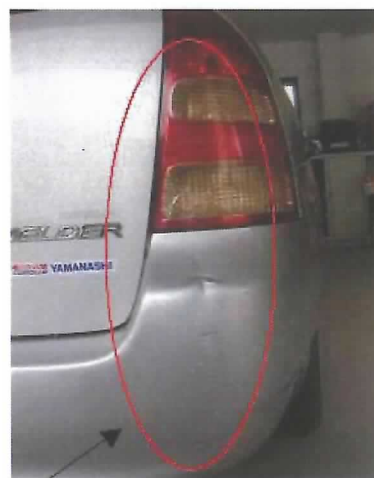
| 事故概要 | 駐車場からバックで出庫する際に支柱に衝突し、車両を損傷させたもの。 | | | | | |

損傷状況

- ・運転手の後方確認不足によるもの。

- ・車両安全運転教育の徹底。

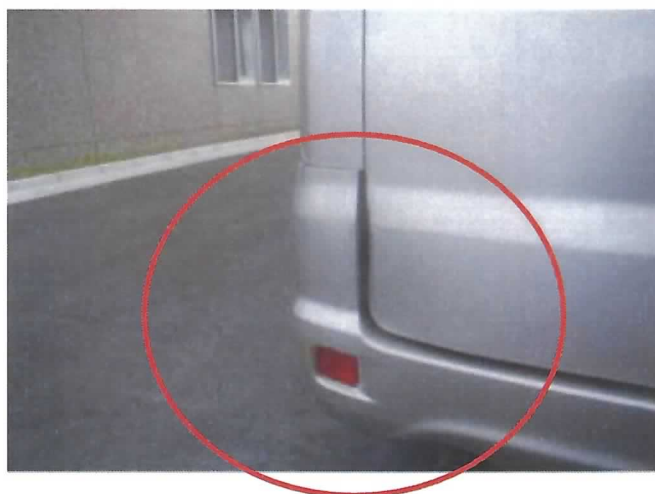
| 事故概要 | 車両管理業務にて目的地に到着し、駐車場にバックで進入していたところ、電柱に接触し、車両を損傷させたもの。 | | | | | |

損傷状況

・運転手の後方確認不足によるもの。

・車両安全運転教育の徹底。

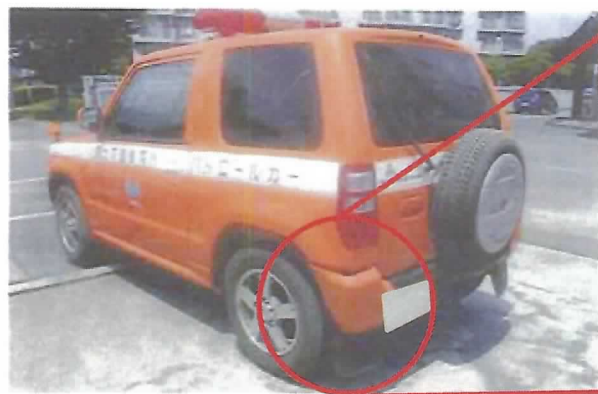
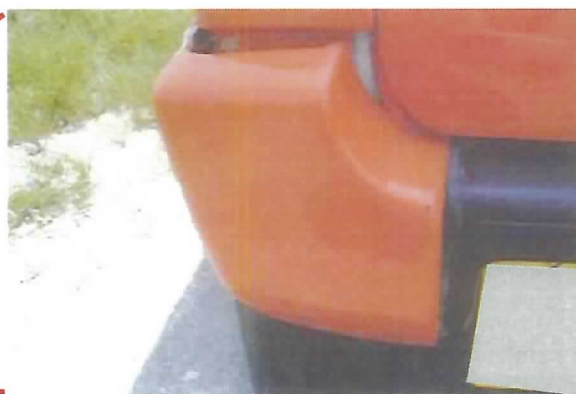
| 事故概要 | 河川巡視中にパトロールカーを転回していたところ、単管パイプに接触し、パトロールカーを損傷させたもの。 | | | | | |

損傷状況

- ・運転手の後方確認不足によるもの。

- ・車両安全運転教育の徹底。

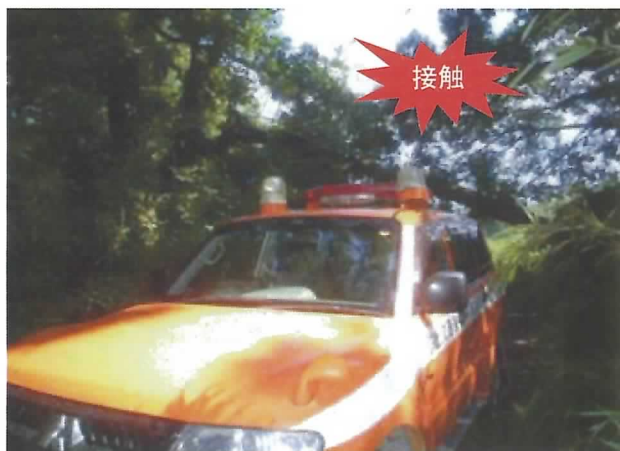
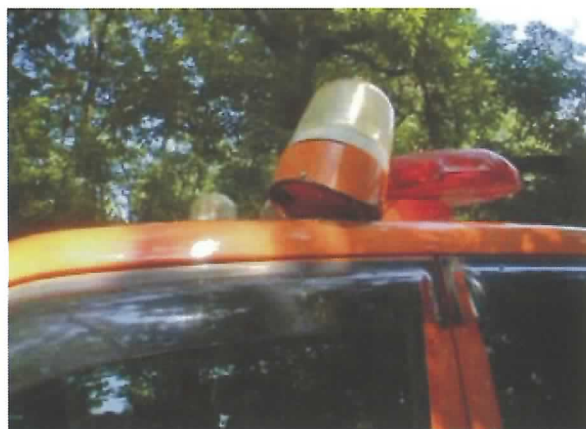
- ・前回の巡回時に倒木を発見したが、木をよけて通行していた。  
(後日撤去することが決まっていた)
- ・今回の巡回においても木をよけて通行できると思い、通行しようとしたところ、接触したもの。

損傷状況

- ・運転手の思い込みによる運転操作によるもの。
- ・注意箇所を走行する際の安全確認不足によるもの。 など

- ・車両安全運転教育の徹底。
- ・通行の可否について、降車して周辺の状況を確認する。 など

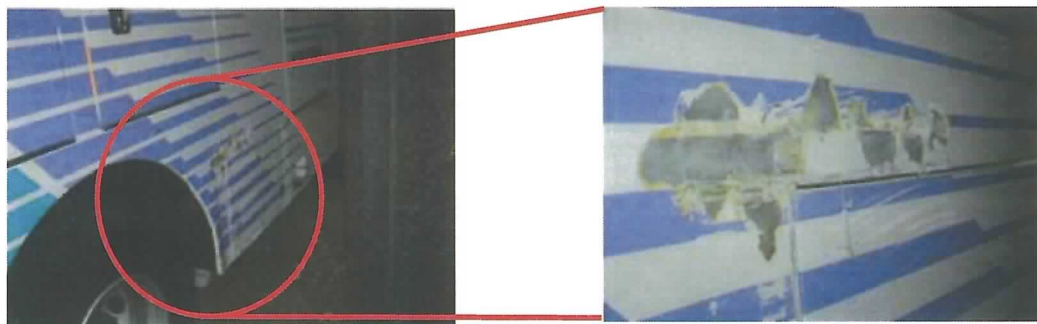
・車両は①の場所に前方から駐車していた。  
 ・公道の交通量が多く、前方から出ようと、車両を転回していたところ、柱にぶつかり車両を損傷させたもの。

### 損傷状況

・運転手の右側確認不足によるもの。

・車両安全運転教育の徹底。
