## 令和3年度に建設工事で発生した事故事例（建設機械事故）

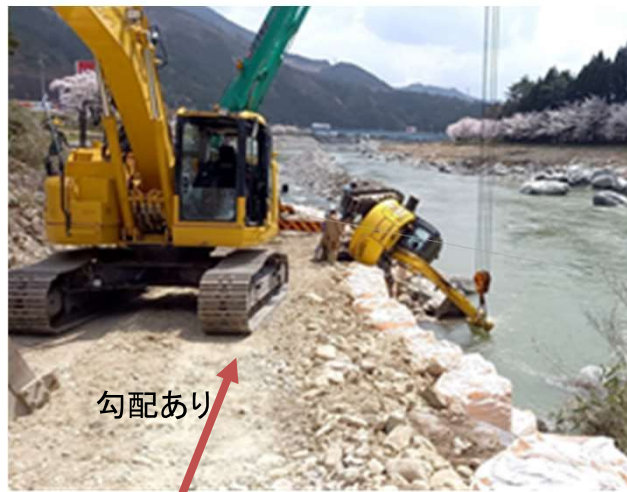
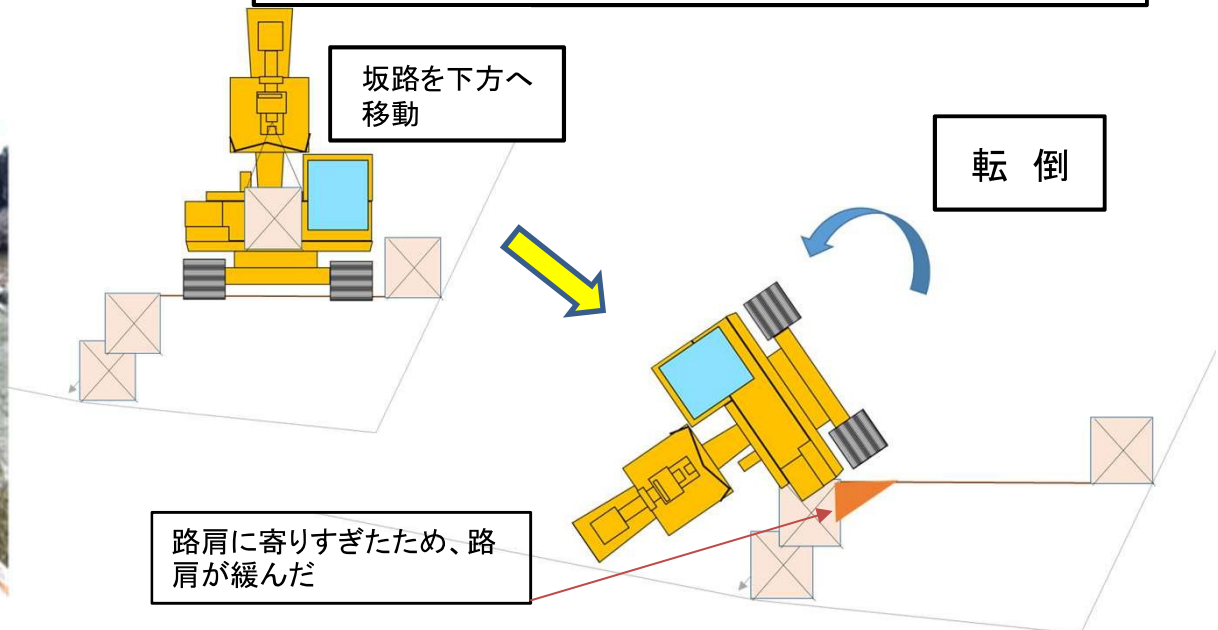
### 事故現場状況写真

河川内の仮設道路上で、大型土のうを吊上げ坂路を下っていたバックホウ(0.25m<sup>3</sup>)が、路肩でバランスを崩し転倒した。

- ・元請けが、下請けに対して労働安全衛生法等の規定に違反しないよう必要な指導を行っていないこと。
- ・定格荷重を超える大型土のうの設置作業を行ったこと。(バックホウ0.25は走行時吊上げ能力0.8t: 吊り荷の大型土のうは1t以上)
- ・重機転倒の危険性がある勾配が付いた仮設道路の路肩に対して、十分な注意喚起がなされていないため、バックホウが路肩寄って走行し、これによる路面の変状がバックホウのバランスに影響したこと。

【被害状況】 業者物損 BH転倒による損傷

- ・作業手順など労働者が従事する業務に関する安全又は衛生のために必要な事項について教育の徹底を図ること。
- ・建設機械の能力を超える作業を行わないことを徹底する。(バックホウを0.25m<sup>3</sup>から0.5m<sup>3</sup>とする、クレーン則第69条参照)
- ・大型土のうの積み下ろしは、平坦な場所で行うこととし、仮設道路路肩付近にトラロープを設置し、重機が路肩に寄らないようにする。(クレーン則第66条の2)
- ・改善対策は、新規入場者教育及び施工計画書(作業手順)に追記するとともに、朝礼時の危険予知活動や月に一度の安全訓練時に作業員に周知する。

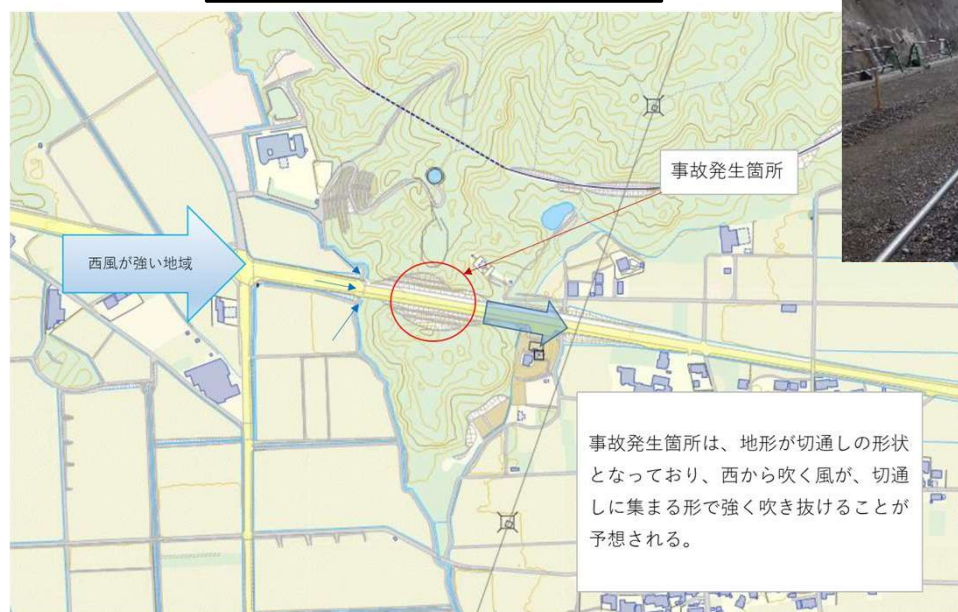
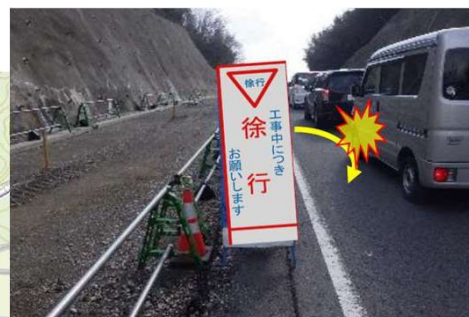
### 事故現場状況図

道路工事にて片側交互通行規制を行っていたところ、設置されていた自立式看板（徐行）が、強い突風により倒れ、停止していた一般車両に接触し、これを損傷させた。

・強い風に備え、看板固定の重りを2個から3個（1個13kg）に強化していたが、現場が切通しの地形となっていることから、さらに強い風（強風）が予想され、これに対する十分な対策となっていなかった。

・自立看板の掲出にあたり先行して 舗装に削孔した上で、鉄ピン 及び番線 にて固定し、飛散防止対策を行う。  
・現場内の掲出看板について、固定措置状況の定期的な点検を行う。

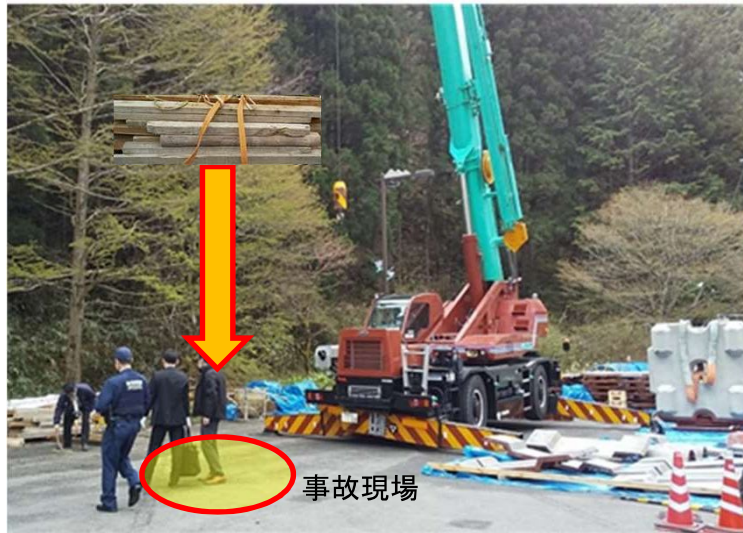
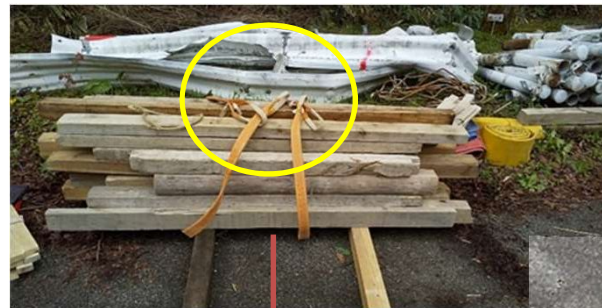
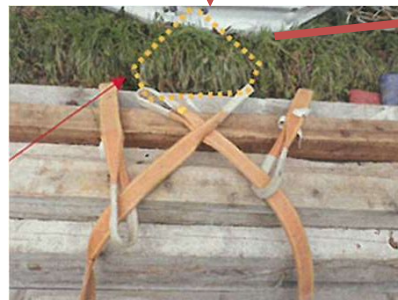
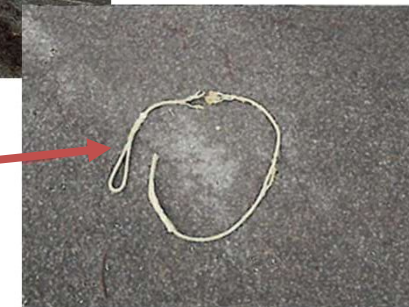
### 事故現場写真

- ・作業前の点検をしていない損傷のあるナイロンロープを使用したこと。
- ・合図者が被災者の退避状況を十分確認しないまま、クレーン運転手に合図を送ったため、吊り荷の下に、被災者が立ち入ることになった。

切れたナイロンロープ

【被害状況】 業者人身 男1人 右足関節粉碎骨折、多発性胸腰椎骨折、右肩甲骨骨折(休業3ヶ月)

- ・玉掛に使用するロープ（ワイヤー等）は規格に適合し、且つ毎日点検したものの使用を徹底する。（クレーン則第220条参照）
- ・クレーンによる荷の移動時は、介錯ロープを使用し、荷の下に立ち入らないこととする。（クレーン則第74条の2参照）
- ・改善対策は、新規入場者教育及び施工計画書（作業手順）に追記するとともに、朝礼時の危険予知活動や月に一度の安全訓練時に作業員に周知する。

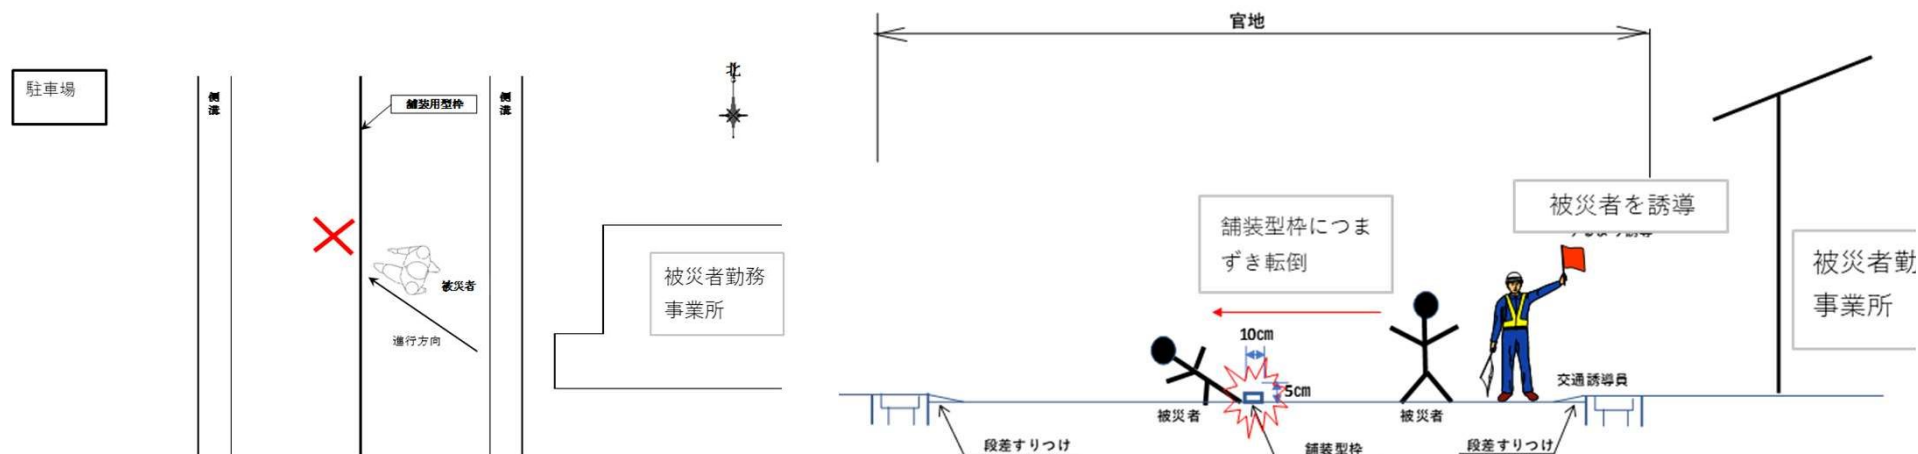
### 事故現場平面図

道路舗装現場において、交通誘導員の誘導により現場の道路を横断していた被災者が、道路中央の舗装型枠につまづき転倒し負傷した。

- ・歩行者に対する段差注意看板設置や、道路横断ルート of 確保等の安全対策が不十分であった。
- ・被災者を横断させるために工事現場内を通行させた。
- ・被災者に対して、型枠・段差に対する注意喚起が不十分であった。

【被害状況】公衆災害 歩行者 1名 両手挫傷、鼻挫傷

- ・歩行者については施工範囲内の通行を原則禁止とし、より安全なルートで迂回するよう計画する。
- ・歩行者の通行時にはあらかじめ段差解消マット設置や段差有りの注意喚起看板を設置する。
- ・歩行者の通行時には、交通誘導員による確実な注意喚起を行う。

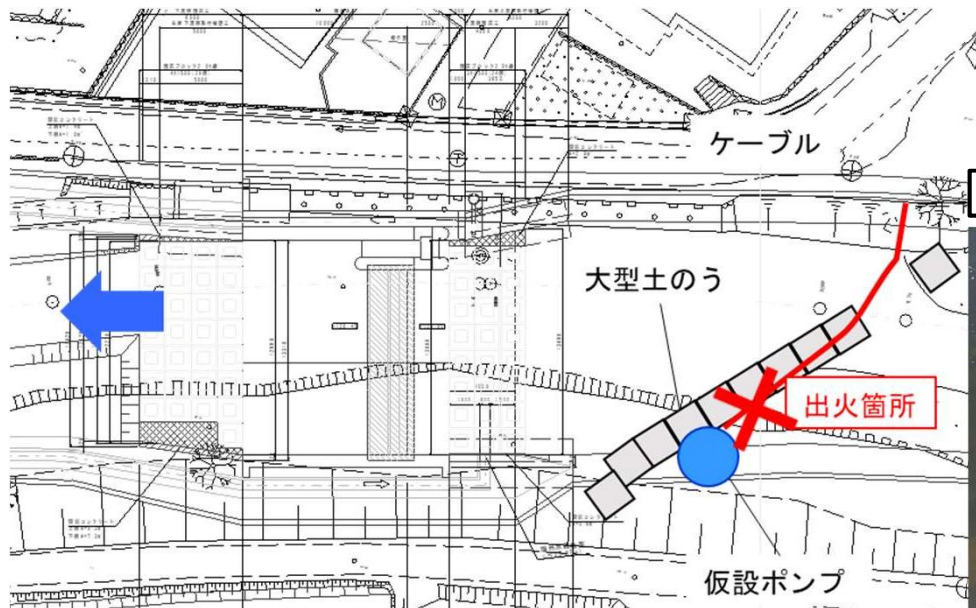
### 事故現場平面図

河川工事にて、水替えのため設置した仮設ポンプのキャブタイヤケーブルから出火し、大型土のうと分電盤と水中ポンプをつなぐ同ケーブルを損傷。

- ・キャブタイヤケーブルの経年劣化にともなう断線。
- ・ケーブルジョイント部の緩みにより漏電。
- ・上記にかかる現場管理が不十分であった。

- ・劣化したキャブタイヤケーブルの交換。
- ・キャブタイヤケーブルジョイント部の防水性の強化。
- ・キャブタイヤケーブルの点検表を作成し、点検を強化する。

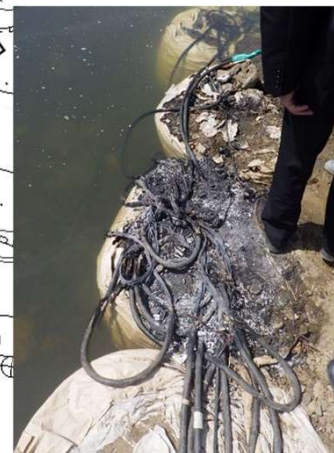
### 損傷状況

【被害状況】 業者物損 大型土のう・キャブタイヤケーブルの一部損傷

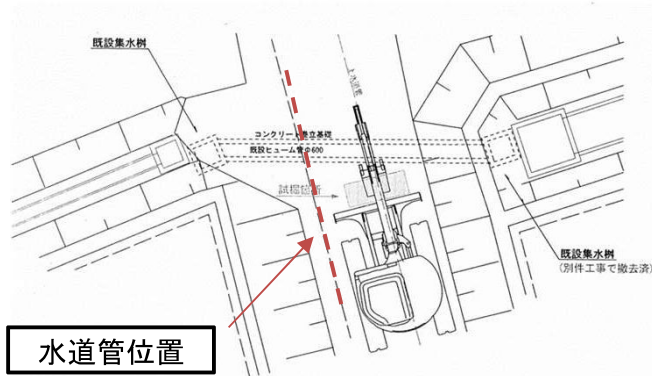
事故現場平面図

既設の道路横断暗渠の撤去作業中、地下埋設物（水道管）が、既設構造物基礎コンクリートに巻き込みされて設置されていたことに気が付かないまま取壊し作業を続けたため、水道管を破損した。

・事前に水道管理者と立会のうえ試掘を行っていたが、管理者から、当該箇所での詳細な位置までは把握していない旨の回答があったことから、慎重に取壊し作業を行う必要があったにもかかわらず、バックホウによる通常取壊し作業を続けたこと。

・埋設物に係るチェックリストを活用し、埋設物管理者立会のもと試掘を行い、埋設位置を確認するとともに、詳細に調査を行う。  
・埋設管箇所の掘削等施工は、管理者に立会のもと、人力併用掘削等慎重に作業を行い、埋設管位置を確認する。

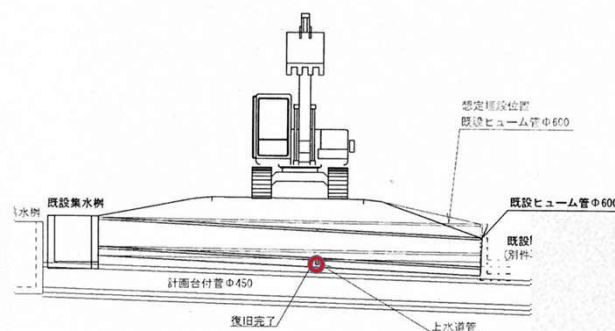
断面図

暗渠基礎コンクリートに巻き立てられる形で水道管が設置されている

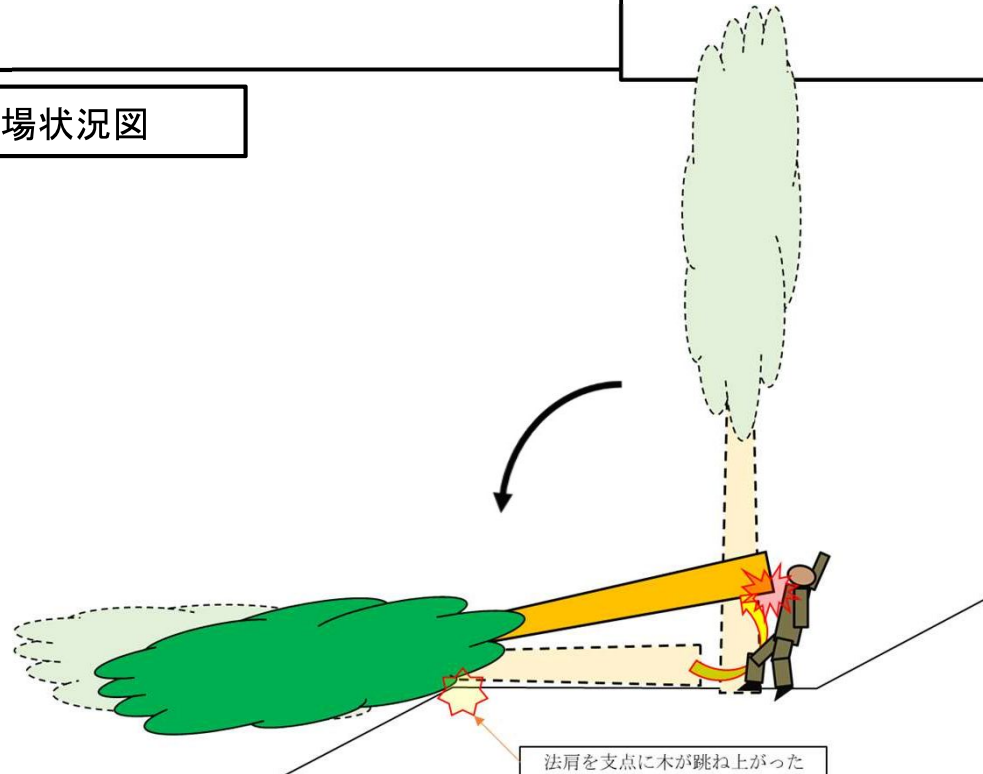
事故現場状況図

支障木処理作業を行っていた作業員に、切り倒した木が跳ね上がり、根元部分が当って負傷した。

・事故当日、KY活動は行われていたが、作業内容が伐倒・枝搬出作業となっていたものの、KY活動での伐倒作業における退避行動の周知はされておらず、退避の作業手順が守られなかった。

【被害状況】業者人身 男1人 胸骨骨折（1ヶ月の安静加療）

- ・伐倒した木が倒れ始めたら直ぐに退避するという基本の作業手順の周知徹底。
- ・社内安全会議を開催し、全社員で作業手順の確認を行い、周知徹底するとともに作業手順書の拡充を行った。
- ・伐倒作業等、危険が伴うと思われる作業は、複数人で作業を行う。

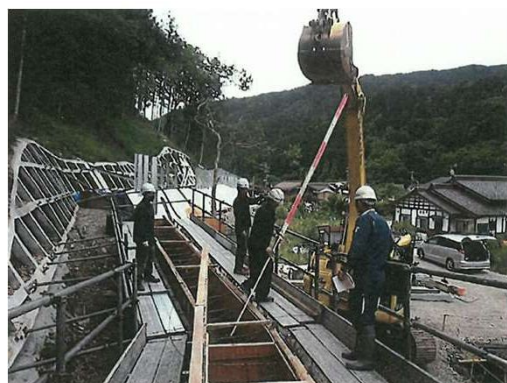
シャックル

- ・吊荷の支柱にシャックルを取り付ける際、支柱でねじ込みが隠れてねじ込みができたか確認できないまま吊り上げた。
- ・事故当日、KY活動で荷の吊上げ時に吊荷の点検を行うことしていたが、シャックルのネジの締付まで確認していなかった。

- ・シャックルの使用を中止し、鋼板縦吊り用金具SL型を使用する。
- ・吊り金具、ワイヤーロープの点検を毎日使用前に行う。また、吊荷を吊上げたら約10cmの高さで一旦停止し、吊荷の安定を確認する。
- ・擁壁高さに応じて、クレーン車を使用し、支柱を吊る。

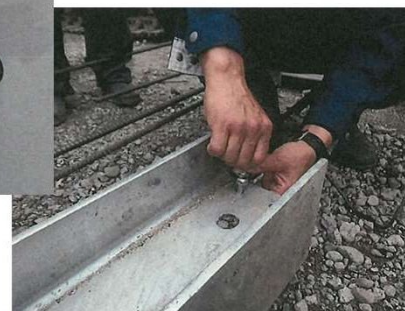
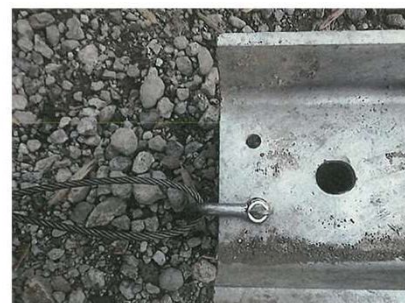
シャックルの支柱に取付け状況。ねじ込み部が支柱の下面になり締付状況の確認が困難

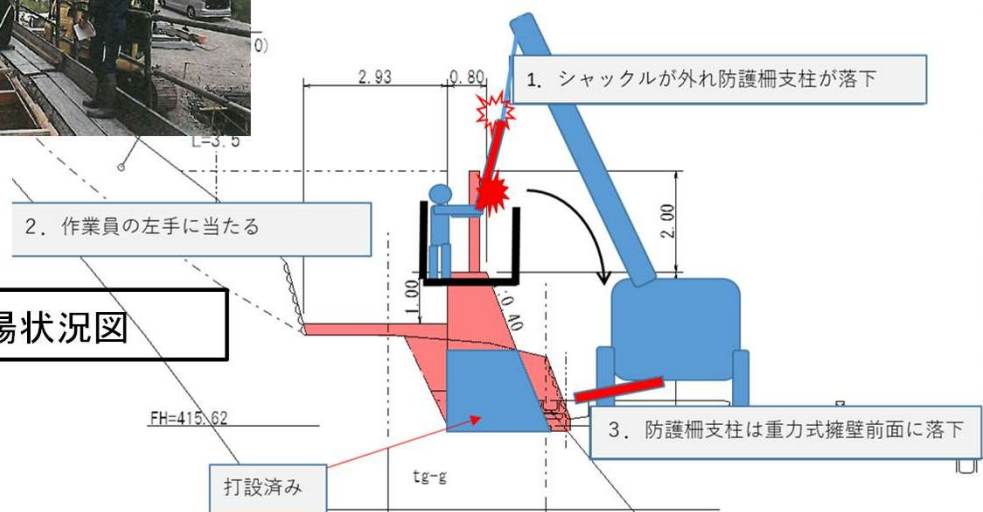
事故現場状況図

落石防護柵支柱設置作業において、バックホウでワイヤーを用いて支柱をシャックルで吊り擁壁工へ設置しようとした時、シャックルが外れ吊っていた支柱が落下し作業員の手に当り負傷した。

【被害状況】業者人身 男1人 左手挫滅創（2週間の加療）

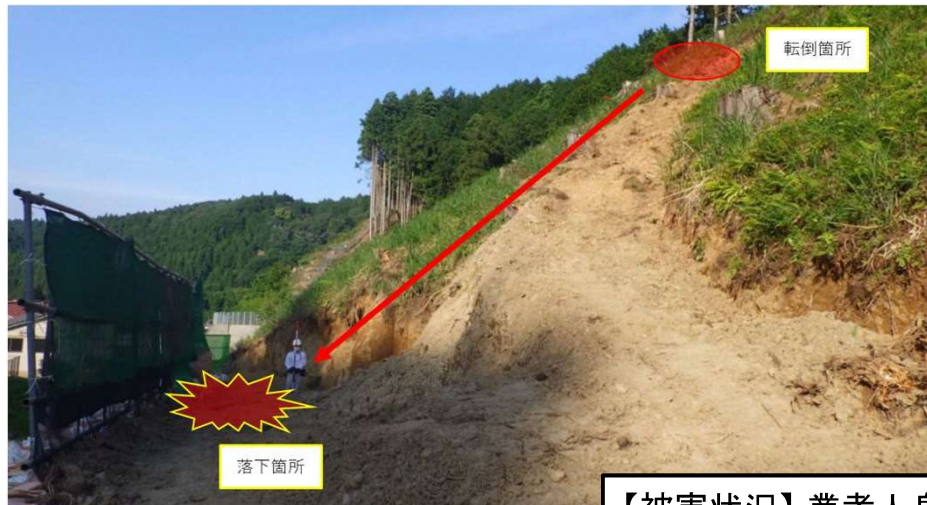
### 事故現場状況写真

砂防堰堤管理道路工事にて、被災者は、当日予定作業を完了後、予定していない法面上部へ向かう作業道の掘削作業に着手し、掘削作業を進めていたが、被災者の重機が、作業道上端でスリップしてバランスを崩し法面下部へ転落した。そのため、被災者は重機の下敷となった。

- ・現場代理人は、被災者が法面掘削工事に慣れていることから、朝の作業指示のみで作業を任せたま現場作業の確認を怠った。
- ・被災者は、当日作業予定していない、法面上部へ向かう作業道の掘削作業を行った。
- ・上記作業について、作業計画書が作成されておらず、又地山掘削作業主任者の配置もないまま作業を行っていた。
- ・現場の地山は、過日の降雨により滑りやすくなっており、且つ、使用機械の登坂能力を超える傾斜（30度＜31度）があるにもかかわらず、重機の滑り止めを別の作業員が用意している間も、危険な状態で掘削作業を進めていた。
- ・被災者は、転落の恐れのある掘削作業であったにもかかわらず、シートベルトを着用していなかった。

【被害状況】業者人身 男 67歳 外傷性大動脈解離、右多発肋骨骨折、血胸、肺挫傷、頭蓋底骨折等(3ヶ月の加療)

- ・元方事業者は、関係請負人及び関係請負人の労働者が、当該仕事に関し、安衛法及び安衛規則等に違反しないよう必要な指導を行うとともに、法令等に違反していると認められるときは、是正のために必要な指示を行うことを徹底する。（安衛法第29条参照）
- ・バックホウ等車両系建設機械作業にあたっては、作業場所について地形、地質の状態を調査し、その結果に基づき、作業計画書の策定をするとともに、それを書面で作業従事者に周知し、計画どおりの作業を行わせること。（安衛法第20条、29条、安衛規則第154、155条参照）
- ・地山掘削作業の実施には、地山掘削作業主任者を配置（参照：安衛規則第359条）したうえで、作業方法や、作業者の配置を決定し、安全に配慮した施工、作業進行状況等の監視を徹底すること。
- ・傾斜地における作業道設置にあたっては、作業幅は、機械幅の1.5倍を確保し、勾配も重機能力以上の勾配とならない（安衛規則163条参照）ように建設機械施工安全マニュアルを遵守することを徹底し、坂路路肩部に転落防止用の目印を設置する。
- ・路肩、傾斜地等であって、車両系建設機械の転倒又は転落の危険が生じる恐れがある場所においては、誘導者を配置し、車両系建設機械の誘導をさせる。（参照：安衛法第20条、安衛規則第157条）また、運転者にシートベルトの着用を徹底する。

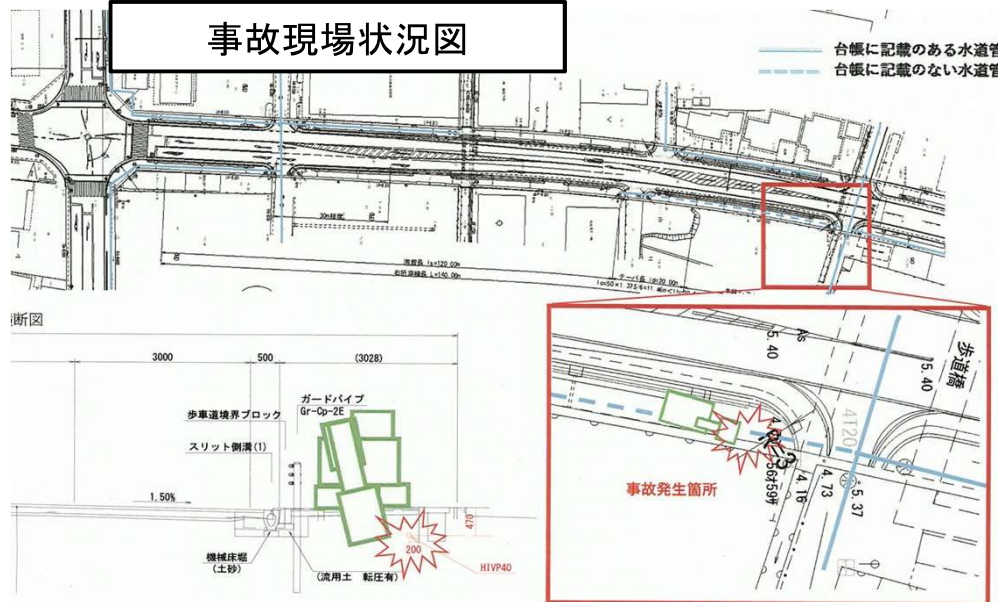
## 事故現場状況図

既設歩道部の掘削作業中に歩道内に埋設されていた上水道管（HIVP管φ40）を破損し漏水させた。

- ・今回の事故は、受注者が上水管理者の台帳等資料から、水道管は工事区間に無いと判断したものであったが、水道の台帳の一部の工事起点側箇所水道管が明示されており、終点側に水道仕切弁が確認されていることから、工事区間内に水道管が埋設されていることが予見できた。
- ・上記により受注者は、水道管の存在を予見できたにもかかわらず、水道管理者への確認、発注者への報告を怠ったまま工事を続行したことが原因である。

- ・地下埋設物の事故防止マニュアルに従い、埋設管の管理者に必ず現地立会をしてもらう。
- ・想定外の位置にある埋設管損傷事故を防止するため、丁寧な試掘・現地確認を行うなどして埋設管の位置関係を調査し慎重に作業を行う。

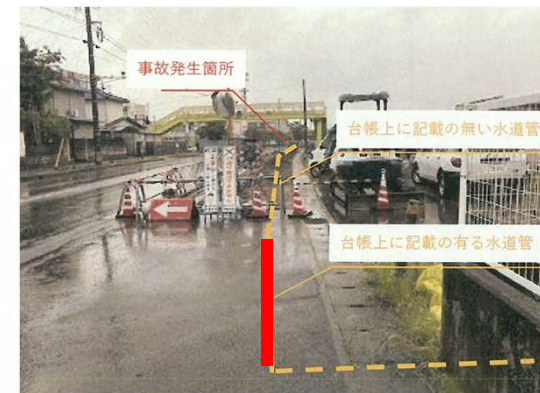
起点側に台帳記載の水道管。工事区間方向へ続いていると見られる

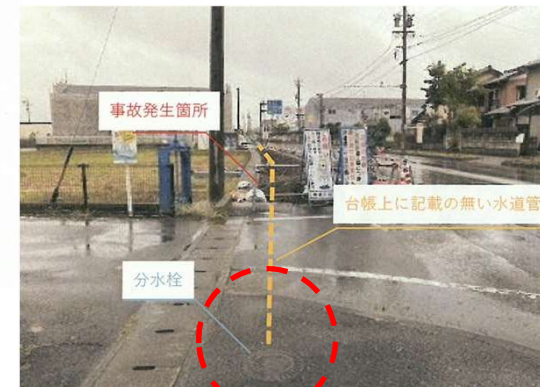
終点側に分水栓あり。起点側に分水している可能性は？

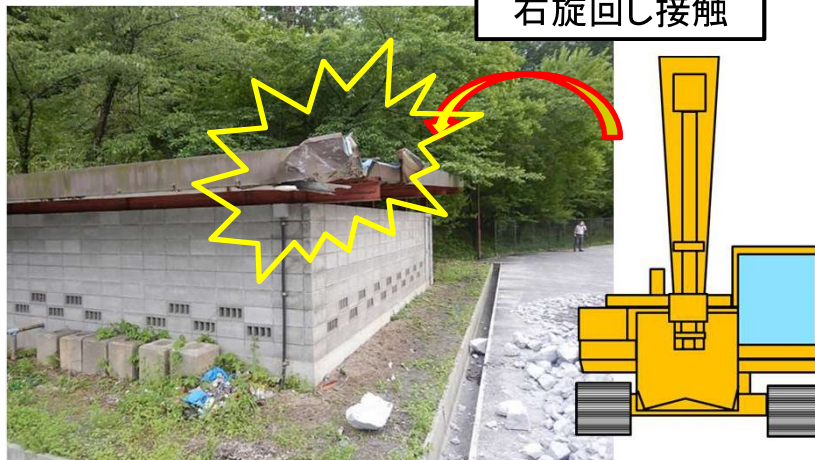
事故現場状況

残土ヤード内にて、バックホウにより現場内の岩砕を大小に分別する作業をしていたところ、旋回時にバケットが同ヤード内の水道ポンプ施設の屋根に接触し、屋根を破損した。

- ・バックホウのオペレーターは水道ポンプ施設の位置を認識しており、KY等で接触しないように旋回方向を決めて（座席位置の右側にはバックホウのアームがあるため視界を遮られたため）作業していたが、誤って右旋回した。
- ・残土等が水道施設に隣接して置かれており、バックホウが同施設に接触する危険性があるにもかかわらず、作業上の注意のみで、接触に対し注意喚起の表示や防護等の対策がとられていなかった。

右旋回し接触

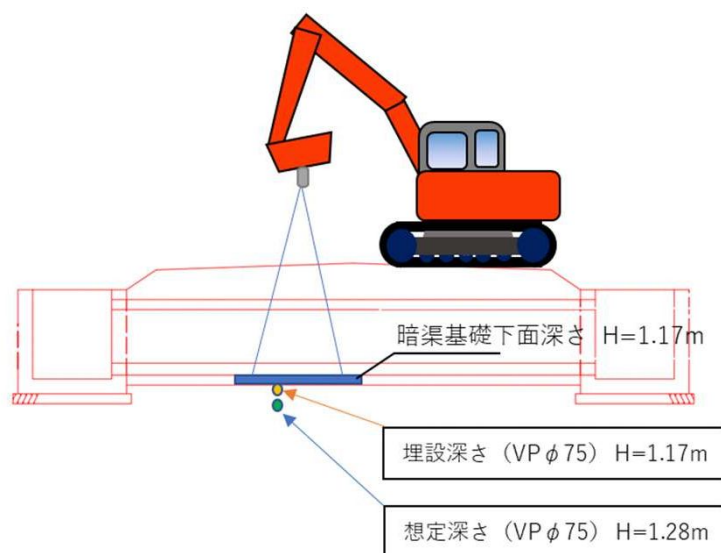
事故現場状況図1

既設道路横断暗渠の撤去作業中、地下埋設物（水道管）が、既設構造物基礎コンクリートに一部付着した形で設置されていたことに気が付かないまま取壊し作業を続けたため、水道管を破損した。

- ・事前に近接施工箇所で水道管の埋設深さを確認していたが、道路横断暗渠部では基礎と離隔が少ないにも関わらず、試掘などの埋設物調査を行うことなく重機による掘削、撤去を行い、慎重さを欠いた。
- ・また、試掘等での水道管理者との立会を行っていなかった。

- ・「地下埋設物の事故防止マニュアル」を順守し、近接作業においては、埋設物責任者が指揮のうえ作業を行う。
- ・施工計画書の見直しを行い、地下埋設物の事故防止の強化を図る。
- ・地下埋設物の位置を周知させるため、杭やペンキ等で目印を付け注意喚起を図る。
