## ■ クレーン災害と対策

### 積載形トラッククレーンが転倒

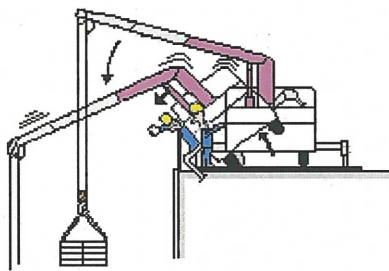
型枠用資材を搬入する作業中に積載形トラッククレーンによる災害が発生した。作業者は工事現場の地下1階の床に型枠資材を下ろす予定で、型枠資材を積んだ積載形トラッククレーンを土留め脇に敷設された鉄板上に止め、土留側アウトリガを全張出して鉄板の端に設置した。作業者は土留側で操作して荷をつり上げ、地下1階の床に下ろすために旋回させて荷を巻下げたところ、アウトリガが鉄板から外れてクレーンが傾いた。慌てた作業者はジブを起こそうとして誤ってジブを倒したため、クレーンが不安定になり転倒し、作業者が転倒防止用の手すりと積載形トラッククレーンの車体の間に挟まれ被災した。

1. アウトリガを鉄板の端に設置。
2. 定格荷重を超えた荷をつった。
3. 資格を有しない作業者が作業を行った。
4. 作業開始前に、作業内容の検討が十分に行われていなかった。

1. クレーン作業開始前に定格荷重の範囲内で作業が可能か確認する。

本災害の場合の荷の質量は約1t、地下1階床に下ろすためには約7m程度の作業半径が必要で、定格荷重は約0.5tであった。したがって、資材を半分程度に結束するか、能力の大きな移動式クレーンを使用する必要があった。

2. アウトリガを鉄板の端に設置しない。

鉄板の端にアウトリガを設置すると、荷重が掛かって鉄板がたわみ、アウトリガが滑って外れることがあるため、危険でない位置に設置する必要があった。

3. 無資格者に作業を行わせない。

小型移動式クレーン運転技能講習を修了した者に操作を行わせると共に、玉掛技能講習を修了した者に玉掛を行わせる必要があった。

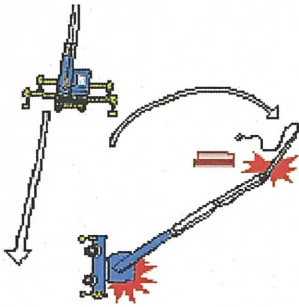
運転士は、作業が一段落したので、つり上げ荷重25tのラフテレーンクレーンの継ぎジブを付けたままジブを縮めて倒し、アウトリガを張出したまま待機していた。35m後方の資材の移動を指示されたため、アウトリガを納め、フックブロックがぶつからないようにジブを40度程起こし、35m程度後退した。そのままの状態、つり荷方向へ旋回してジブを伸ばし

たところ、ジブの自重でクレーンが横転し、運転室を破損させて運転士が負傷した。

1. クレーン運転士が作業を急がされたために、アウトリガを張り出さずに移動式クレーンの作業を開始した。
2. 荷負荷防止装置を作動させず、クレーン作業を開始した。

1. 荷をつらない状態であっても、移動式クレーンの作業を開始する時はアウトリガを必ず最大限に張り出す。
2. 継ぎジブをしたままのアウトリガを張り出していない移動式クレーンは転倒の危険性があるため、その状態で作業しない。また、荷負荷防止装置のスイッチを入れていれば移動式クレーンの操作ができず、転倒を防止できたと推測される。

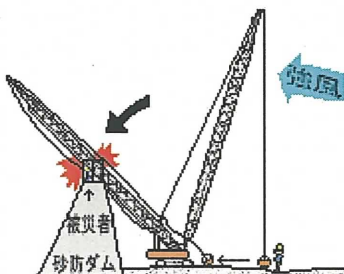
暴風警報が発令されていたが、砂防ダム建設現場で生コンを0.75のホッパで打設する作業をしていた。生コンを打ち終わってホッパを降ろし、フックにホッパを掛けたまま水洗いをしていた。その時、激しい突風が吹き、クレーンの操作をしていないにもかかわらずジブが起き上がり、ホッパがクレーンに向かって移動し始めた。水洗いをしていた作業員は慌ててホッパから離れたが、風にあおられたジブはクロラークレーン後方のダムに向かって倒れ、ダムの上で作業していた作業員に当たり被災した。

1. 暴風警報が発令され強風であったにもかかわらず、クロラークレーンで作業を行った。
2. ジブの組立や解体時の足場を確保するため、ジブ上面に歩み板を取付けていたため、ジブの風を受ける面積が大きくなり風圧が増大していた。

1. 強風時はクレーン作業を中止し、クロラークレーンの転倒を防ぐためにジブを倒しておく。クレーン等安全規則では平均風速10m/s以上の風を強風としているが、つり荷によっては、それ以下の風でも転倒の危険があるため、風速には十分注意する必要がある。

2. ジブに歩み板等の部材を取付けない。製造検査後にジブに歩み板等を取付けると、ジブの重量や風を受ける面積等が変化して強度や安定度が変わるため、移動式クレーンに必要な安全性が確保されなくなる危険性がある。

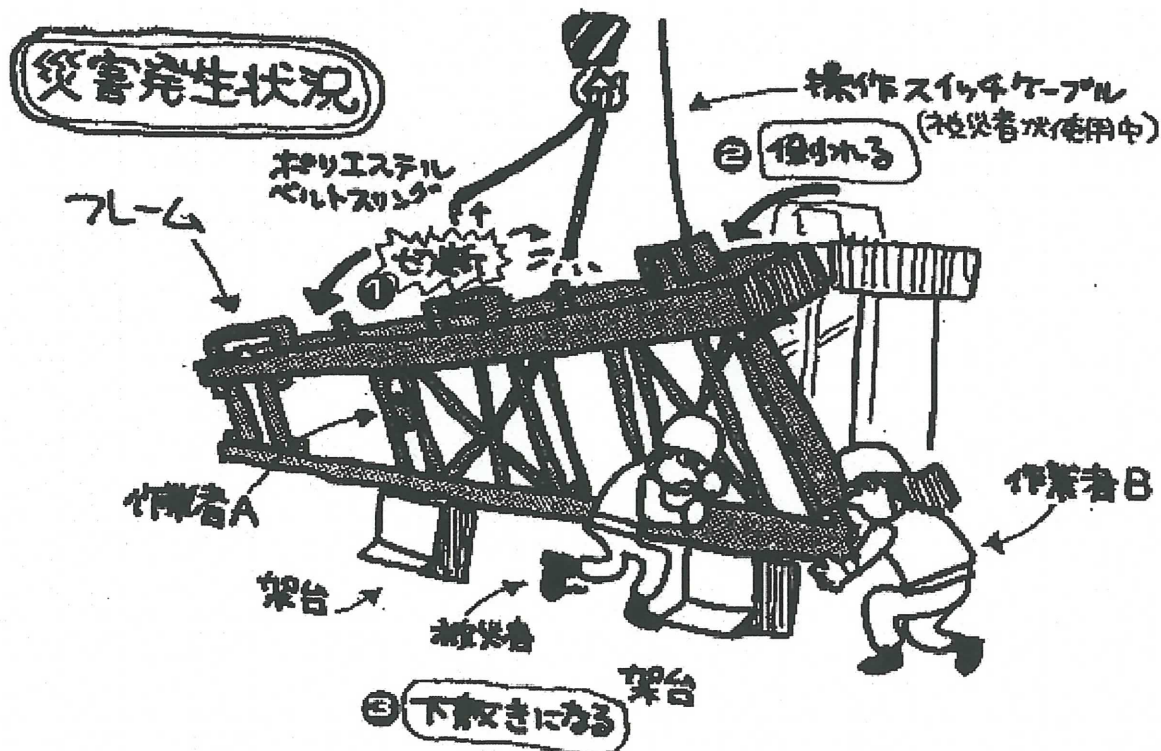
一方、作業員Bはつり上げられたフレームの下に敷くH形鋼の架台2個を準備して、作業員Aとともにそれぞれその下に差し込むとしたが、作業員Aの架台はスムーズに入ったものの作業員Bの架台はフレームの高さが足りずに入らなかった。そのため、被災者はクレーンの操作用押しボタンスイッチを持ったまま作業員Bに近づき、片手をフレームの下に入れて持ち上げ架台を入れようとしたところ、突然ベルトスリングが切断してフレームが架台上で揺らつき被災者側に倒れかかりその下敷きとなった。

なお、作業に用いたベルトスリングは使用制限荷重が15.7kN（1.6tf）のものであったが、古い損傷痕が残っていた。

- 1 劣化の著しいベルトスリングを玉掛け用具として使用したこと。
- 2 ベルトスリングが当たるつり荷の鋭角部に、当て物をする等の養生をしていなかったこと。
- 3 つり荷の下側の位置に作業員を立ち入らせたこと。
- 4 クレーンの運転に係る特別教育を受けていない作業員にクレーンの運転を行わせたこと。

- 1 玉掛け用具については劣化した用具の廃棄基準を定めるなど、保守管理を徹底すること。
- 2 原則として、作業者をつり上げた荷の下に立ち入らせないこと。
- 3 クレーン運転の作業には、必要な教育を受けた者を就かせること。
- 4 玉掛け作業を行うときには必ず作業前の打ち合わせを行い、玉掛け方法、役割分担等について確認すること。

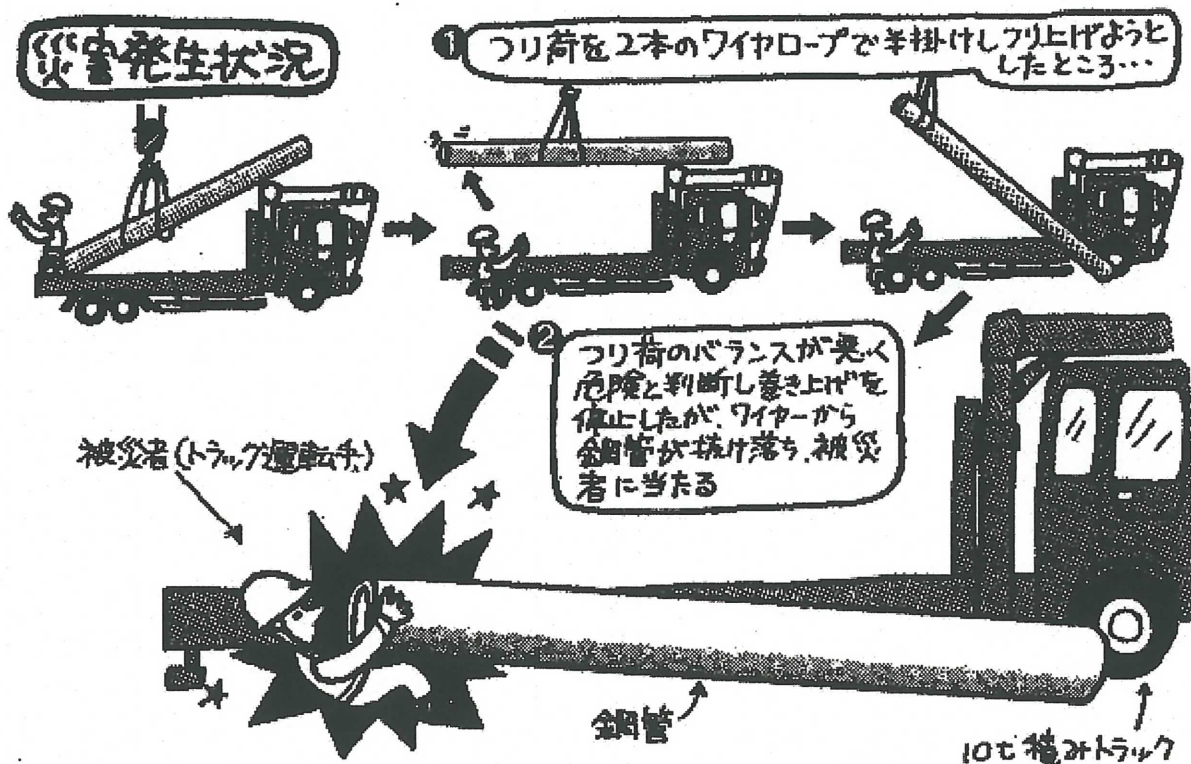
次に3本目の鋼管(11mもの)を降ろす作業を始めたが、3本目は荷台上に収まらず、トラックの運転台に片方の端が乗っており、傾斜した状態であったため、この鋼管に手掛けで2箇所2点吊りの玉掛けを行った。玉掛けの後、クレーン運転手は鋼管が水平になるよう巻き上げを行った。この間、玉掛け者は玉掛け用ワイヤロープがずれないようにワイヤロープを手で保持していたが、鋼管が水平になった段階でトラック荷台上から降りた。クレーン運転手は鋼管をつり上げていたところ、玉掛け用ワイヤロープがトラックの後方側にずれていくのが見えたため、危険と判断しクレーンの巻き上げを停止したが、つり上げていた鋼管のトラックの運転台の一端が地面に着地し、さらに鋼管全体が玉掛け用ワイヤロープから抜け落ち、地上に降りていた被災者の腹部に落ちてきた鋼管が当たり、死亡したものである。

- 1 鋼管に対して半掛けという不適切な玉掛け方法を行ったこと。
- 2 玉掛け後の作業者の退避場所が適切でなかったこと。
- 3 作業中に災害が発生する危険性を感知した場合の対応について定められていなかったこと。

- 1 玉掛け作業の際には、つり荷の種類、質量、形状、数量及び重心にあった適切な玉掛け方法を用いること。
- 2 「玉掛け作業の安全に係るガイドライン」を参考にして、あらかじめ、玉掛け方法、作業者の退避位置、緊急時の対応等を定めた作業計画を策定し、関係労働者へ周知を行うこと。

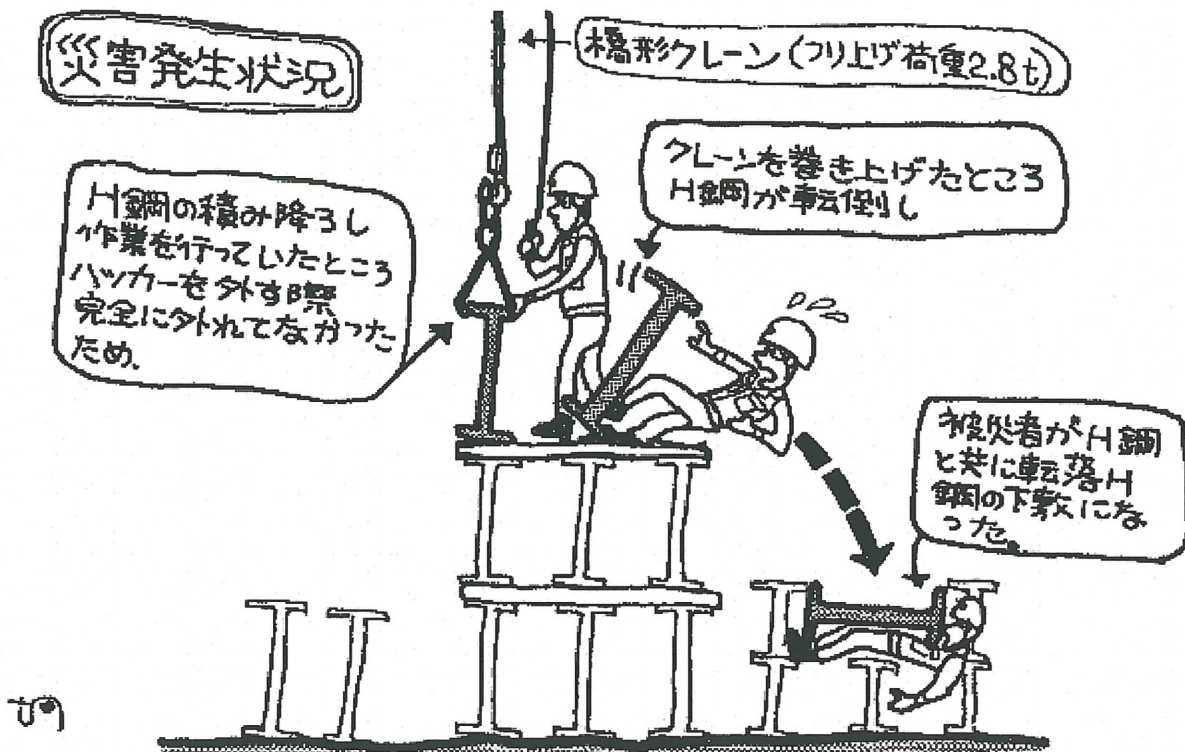
作業は被災者がクレーンの運転操作をし、同僚が玉掛けと荷卸し位置等の合図を行うこととし、玉掛け用具は積み込むときと同様にハッカーを用いた。ところが工場内にはH鋼の荷卸しに必要な空いたスペースが見あたらなかったため、荷卸しをするH鋼と同じ大きさのH鋼が既に3本並べて置かれている場所の上に、さらに2段積みをすることにした。1段目（下からは2段目）の3本を積み終え、被災者と同僚がその上に上がってそこに4本目のH鋼を降ろした。続いて、被災者が手前側のハッカーを引き寄せて外しクレーンをペンダント操作により巻き上げたところ、反対側のハッカーが完全に外れていなかったため、H鋼が被災者の方に倒れ、同僚は直ちに避難したが被災者は避けきれずにH鋼と共に転落しその下敷きとなった。

- 1 ハッカーが完全に外れていなかったにもかかわらずクレーンを巻き上げたこと。また、足場の悪い場所で作業を行ったこと。
- 2 作業を行うに当たって、手順等を定めていなかったこと。
- 3 作業者に対する教育が不十分であったこと。

- 1 ハッカー等を玉はずしするときは、荷から外れていることを確認した後に巻き上げ操作を行うこと。  
また、足場の悪い場所における作業を避けるとともに整理整頓を徹底すること。
- 2 作業に当たっては、作業条件等を踏まえた作業手順等を策定し、これに基づく作業を徹底すること。
- 3 作業者に対し機械の取扱等について教育を行うこと。

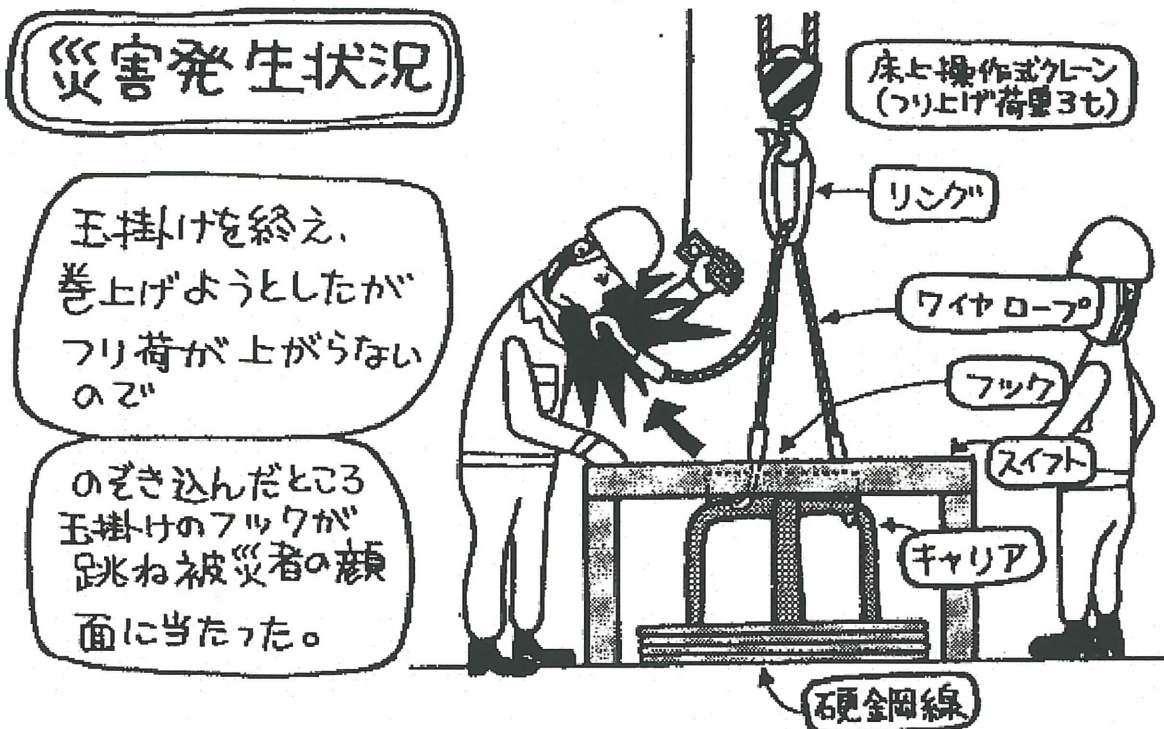
まず、被災者がクレーンを運転してキャリアの上まで移動させ、両端フック付き玉掛けワイヤロープのそれぞれのフックを2人で一つずつキャリアに掛け、続いて被災者が巻き上げ操作を行った。ところが、一方のフックが誤ってキャリアではなく伸線機の一部として床面に設置されているスィフトに掛けられていたためキャリアをつり上げることができなかった。

このため、被災者がキャリアをのぞき込んだところ一方のフックが跳ね、被災者の顔面を直撃した。

- 1 フックを誤ってスィフトの構造部分に掛けたこと。  
また、スィフトの構造が複雑でありキャリア以外の場所にフックを掛ける恐れが多分にあったこと。
- 2 作業手順が定められていなかったこと。
- 3 クレーンの運転に係る特別教育を行っていなかったこと。

- 1 スィフト及び玉掛用具の形状、使用方法等についてキャリア以外の箇所に誤って掛けることがないようにすること。
- 2 作業手順を定め、これの徹底を図ること。
- 3 クレーンの運転に係る特別教育を行うこと。

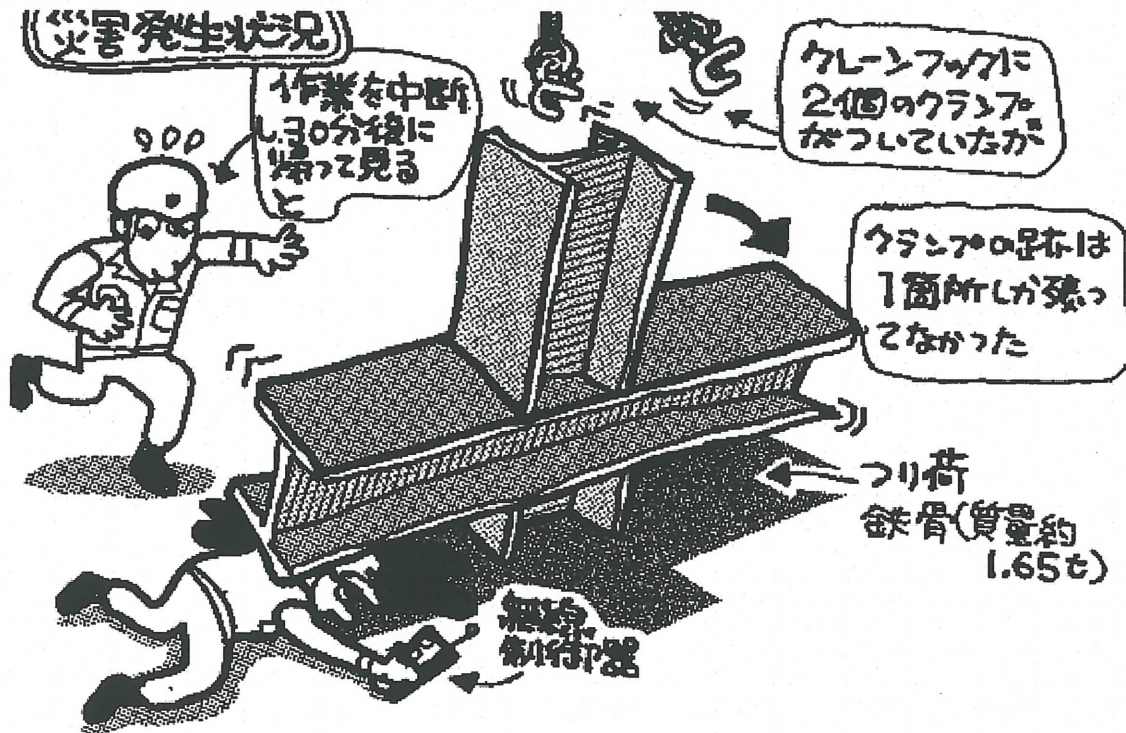
被災者は保護帽を着用しておらず、右手には天井クレーンの無線制御器を握っていた。フックにはクランプ用ロープが2本掛かっていたが、鉄骨にはクランプの跡が1箇所しか残っていなかった。同僚が現場を離れたとき被災者はしばらく休憩していたが、なかなか同僚が帰ってこないで単独で鉄骨の移動作業を開始し、クランプ1個を用いてつり上げつり荷の姿勢を直接手で支えながらクレーンの運転操作を行っていたところ、つり荷が何かにぶつかってバランスを崩しクランプから外れて落下し、被災者がつり荷の下敷きになったものと推定される。

- 1 クランプの使用荷重を超えた荷をつり上げたこと。また、クランプ1個づりで作業を行ったこと。
- 2 つり荷の姿勢の保持を直接手で行いながら、クレーンの操作を行うという二つの作業を単独作業で行ったこと。

- 1 クレーン作業を行うときは、つり荷の質量に見合った玉掛け用具を使用すること。  
また、クランプの1個吊りはしないこと。

- 2 クレーンを用いて荷を移動させているときにはつり荷に近づかないこと。
- 3 つり荷の姿勢を保持しようとするときは、介添えロープ等を使用すること。
- 4 保護帽を着用すること。
