### 「建設工事では中・小型トラックが広く使用され、それに伴う労働災害が多発している。はさまれ、轢かれ、逸走、転落など多様である」

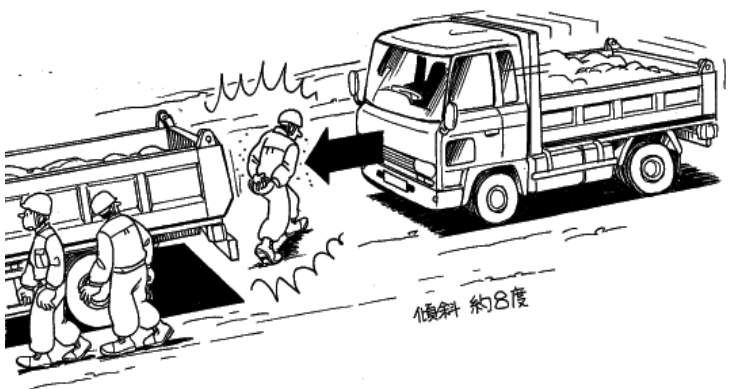
#### ① 坂道に停車した 2 t ダンプが逸走し はさまれる

被災者（トラック運転手）は2 t ダンプを運転し、同僚が運転するドラグショベルと4 t ダンプと共に、公道の維持補修工事箇所に向かった。途中、道路に窪みがあるのを発見、車を降りて3人で埋め戻しをするかどうか打合せを行い、埋め戻しはしないことにした。被災者が車両に戻る途中、坂の上方に停めていたダンプが逸走してきて、4 t ダンプとの間に頭部をはさまれた。

坂道には、下方からドラグショベル、4 t ダンプ、2 t ダンプの順に停車していた。勾配は、約8度（14%）で急な勾配です。

原因として、被災者は降車の際に、サイドブレーキを十分に引いていなかった。道路の坂道でやむを得ず停車する時は、車輪止め（歯止め）をタイヤに掛けます。また、被災者は普段から腰をかがめて両手を後ろに組み、下を向いて歩く癖があり、被災時も急な坂道を前かがみの姿勢で歩いていたため、逸走してきたダンプに気づくのが遅れたようです。

（危険軽視・悪習慣）

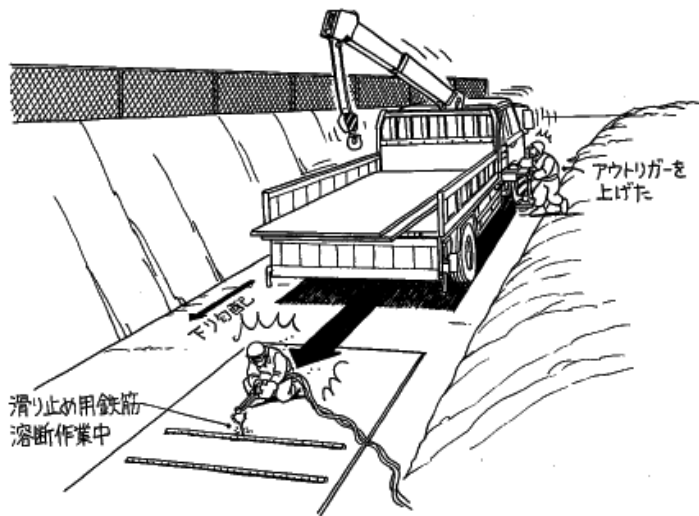
## ② 斜路をバックで 逸走してきたトラックに 轢かれる

被災者（鍛冶工54歳、経験25年）は、資材搬出入斜路の敷鉄板を撤去・搬出するため、敷鉄板の滑り止め鉄筋をガス溶断していた。斜路の上では鉄筋溶断の済んだ鉄板を積載型トラッククレーン（4 t 積み）に積み込んでいた。運転手が車を移動しようとアウトリガーを上げたとき車両が逸走し後ろ向きで作業を行っていた被災者を轢いた

斜路の勾配は10%程度。トラックのサイド

ブレーキを引き忘れたか、利きが甘かった可能性があった。

（危険軽視・安易・パニック状況・単調反復・動作による意識低下）

斜路・坂道で車を止めるときは、サイドブレーキのほかに車輪止め（歯止め）を使用することで逸走を防ぐことができます。また、ギヤは平地や下り坂ではバック、上り坂ではローに入れ、AT車では「P」に入れておきましょう。誘導者の選任や、敷鉄板の滑り止め撤去作業は前日に終えておくなど上下または、輻輳しないよう配慮が必要です。

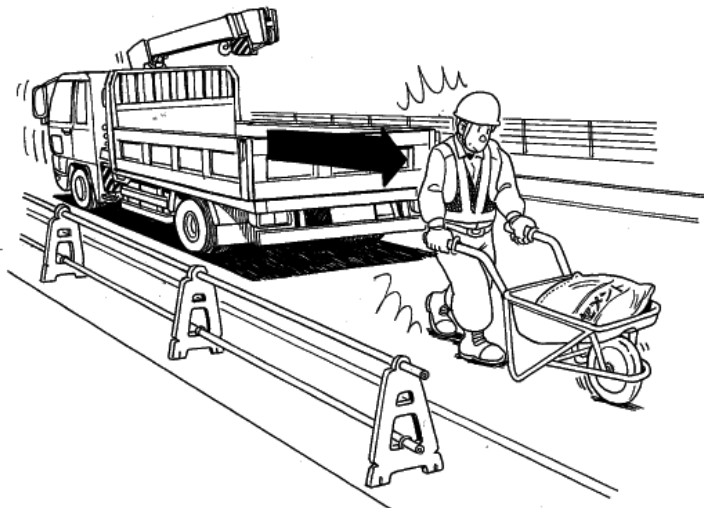
## ③ ネコ車でセメントス袋を運搬中 後退してきたトラックに 轢かれる

国道の片側車線を交通規制し、新たに歩道を設置する工事中、被災者（土工68歳、経験8年）はネコ車でセメント袋を運んでいた。資材の搬入及び搬出のため、積載型トラッククレーンを後退中、被災者が背後から轢かれ死亡した。

トラックは資材を荷降ろし後、不要のヒューム管を搬出するため、場内をバックで走行しました。被災者はトラック荷台後方の左側に位置

し、運転手は窓から身を乗り出して運転していたため、運転席側と反対側になる被災者が“死角”に入り、気づかなかったものと思われます。

運転手には搬出指示がありましたが、被災者にはこの情報が伝達されてなかった。ありふれた日常的な行動でも、あるとき“災害”にかかわるのです。毎日変わる工事状況の伝達は重要で、朝礼や打合せの大切さが分かります。

（無知・教育不足・危険軽視・安易・中高年の機能低下）

誘導員の配置または接触を防止するため立入禁止措置が必要です。

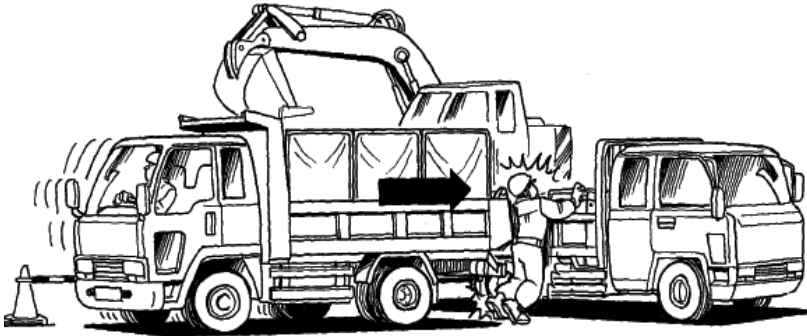
#### ④ 掘削残土積み込み中に 後退してきた4tダンプに はさまれる

工場敷地内で側溝の掘削作業において、ドラグショベル（0.25m<sup>3</sup>）で掘削残土を4tダンプに積み込む作業を行っていた。被災者（土工54歳、経験10年）は、トラックを運転しドラグショベルの近くに停め、車から降りて積み荷のランマーを降ろそうとした時、後退してきたダンプと停車中のトラックの間にはさまれた。

ダンプ運転手は、後方の安全確認を怠り車両を後退させました。後退の際、被災者が左側バックミラーの死角に入り、確認できなかった。被災者は作業中のドラグショベルの稼働旋回範囲内に不用意に立ち入りました。

（危険軽視・安易）

事業者は重機との接触防止のために立入禁止措置、または誘導者を配置する必要があります。

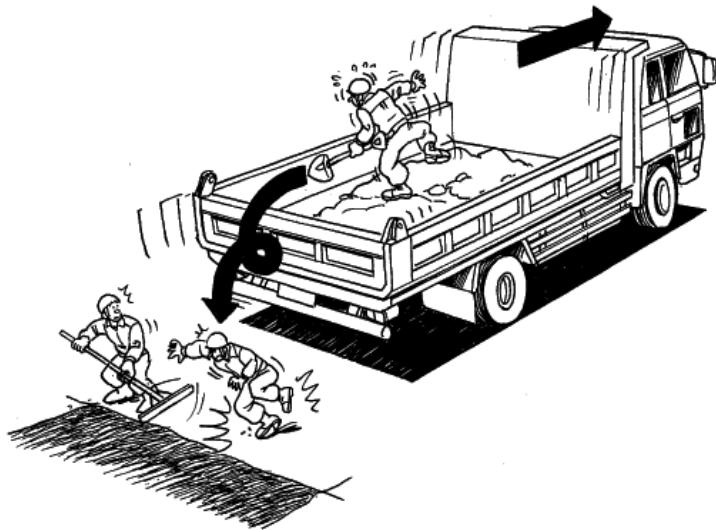
#### ⑤ 4tダンプが急発進し 荷台から 振り落とされる

被災者（舗装工63歳、経験39年）は、アスファルト合材を積んだ4tダンプの荷台に乗り、合材の手下ろし作業を行っていた。ダンプ運転手が、荷台上の被災者に気づかずに急発進させたため、被災者は荷台から転落し、負傷した。

原因は、ダンプ運転手が合図もなしに車両を動かし、さらに急発進させた。また被災者はダンプ運転手に連絡をせず荷台に乗った。など、

ダンプ運転手と被災者が連絡・合図・確認を怠ったことにあります。

（危険軽視・錯覚・中高年の機能低下）

あおりのある貨物自動車の荷台へ作業者を乗せて場内を走行する場合は、荷の移動防止、あおりを確実に閉じる、貨物自動車の動揺により墜落するおそれのある箇所に乗らない措置が必要です（安衛側第151条の73）。また、荷台にあおりのない貨物自動車を走行させるときは、荷台に作業者を乗せてはならないことになっています（安衛側第151条の72）
