## 工事事務(速報)の情報提供について

### 【工事事務(速報)発生状況】 (H21.2.28現在)

注1) 上記は、関東地方整備局管内の工事事務発生件数(速報)を示す。

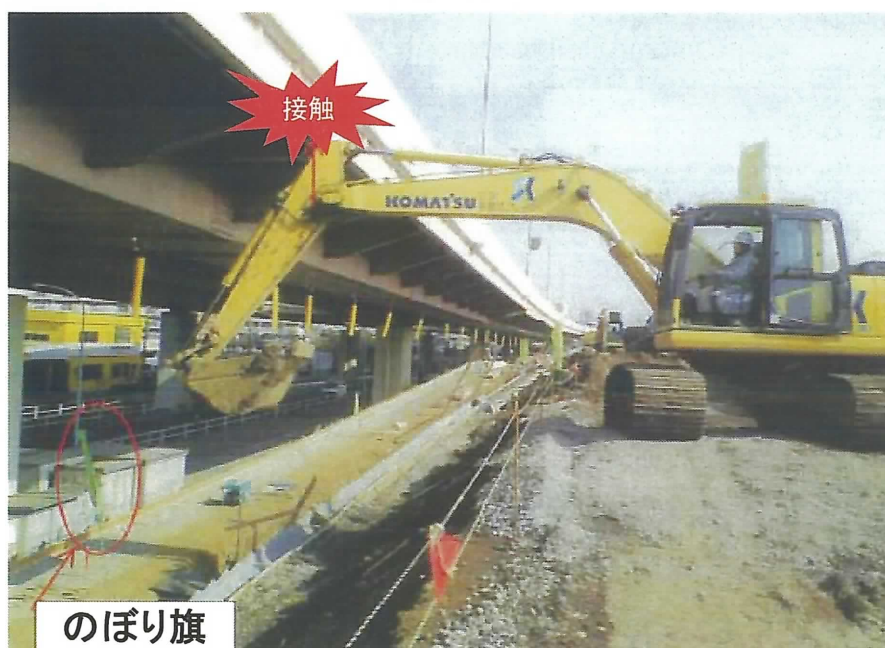
## 現場状況図

| 事故概要 | バックホウにて材料を運んでいたところ、バックホウのアームが高速道路の桁に接触し、損傷させた。 | | | | | |

材料を持ち上げ、横に旋回する際、本工事で立てていた「のぼり旗」をかわそうとしたところ、上空の桁にアームが接触。

・資材運搬作業について、施工上の配慮不足によるもの。

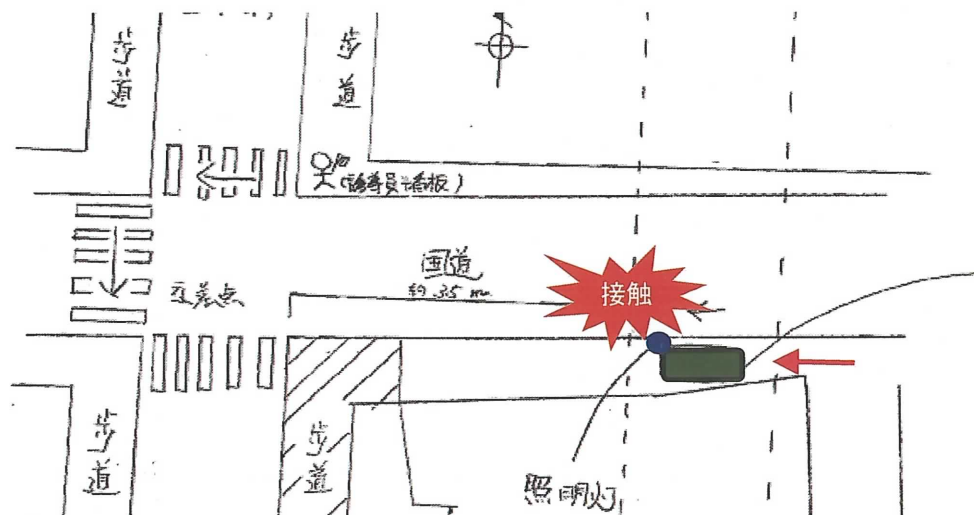
### 事故発生状況

| 事故概要 | 路面補修工事中、ダンプトラックをバックで現場に搬入させたところ、誤って照明灯(県所有)に接触し、損傷させたもの。 | | | | | |

- ・舗装作業のために合材を現場に持ち込む予定だった。
- ・誘導員を配置していたが、障害物に気が付かなかった。

- ・誘導員及びダンプ運転手の後方確認不足によるもの。

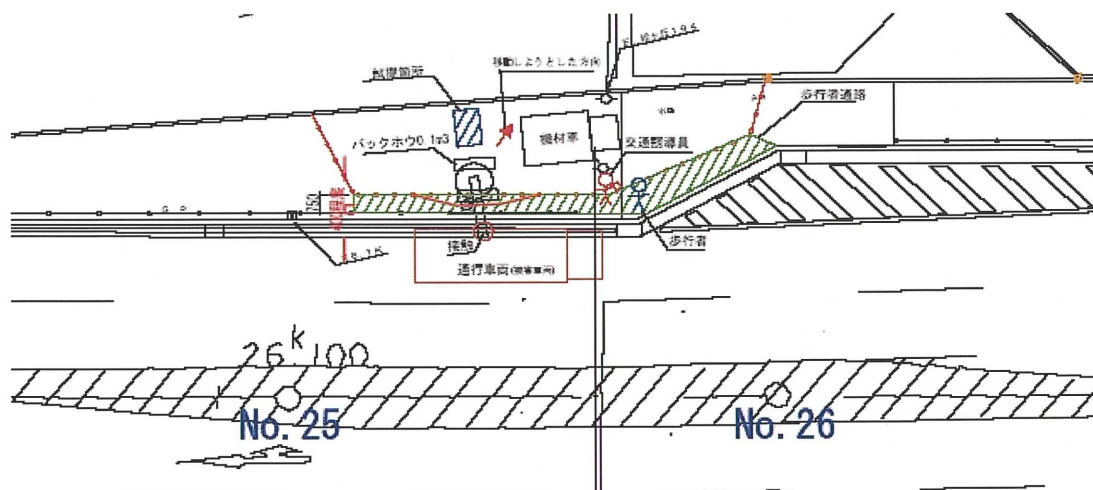
## 事故発生状況

| 事故概要 | バックホウにて埋め戻し作業中、オペレータが操作を誤り、バケットが車道側に振れてしまった。結果、走行中の一般車両(トラック)に接触したもの。 | | |

- ・バックホウの稼働中は、誘導員と周囲の安全を確認しながら作業することになっていた。
- ・事故直前、安全装置を解除した状況で安全確認を行っていた。

- ・オペレータに対する安全教育不足(安全装置を解除した状態で周囲の安全を確認したこと)

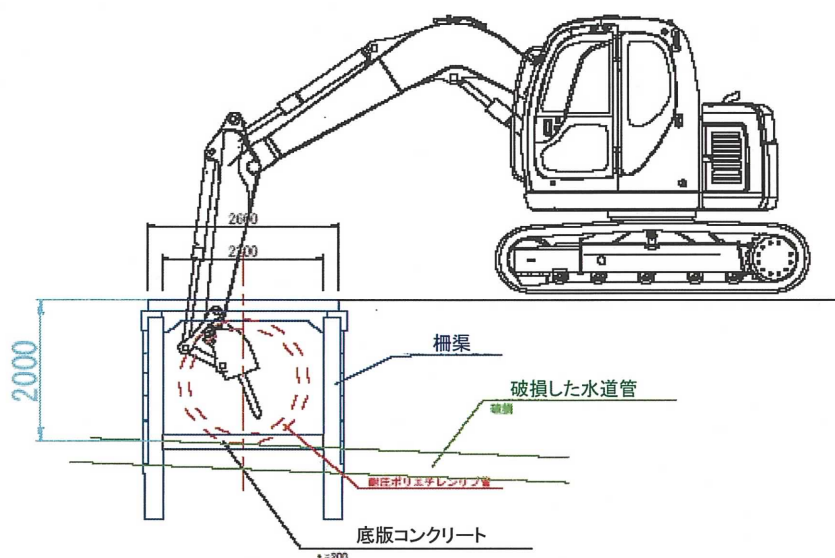
## 事故発生状況

| 事故概要 | ブレーカにて水路底版コンクリート取り壊し作業中、誤って水道管に接触し、損傷させた。 | | | | | | |

・水道管の存在は、埋設図において確認していた。

・関係機関と埋設管の位置を確認した際に、別の場所を通っていると勘違いした。

・今回の施工箇所には水道管がないと**思いこんでいた**。

・水道管埋設位置の確認不足。

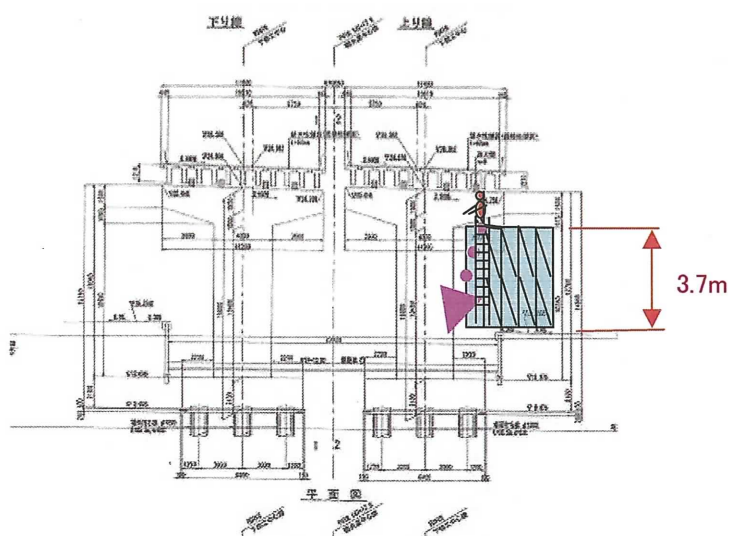
## 事故状況

| 事故概要 | 安全帯を掛けている支柱を解体してしまい、支柱と共に墜落したもの。 | | | | | |

・支保工の解体作業を行っていた。

・誤って解体する支柱に安全帯を付けてしまっていた。

・安全帯が付いている支柱を下ろした際、支柱と一緒に作業員が転落した。

・安全帯の使用及び支柱の受け渡し方法不適切。

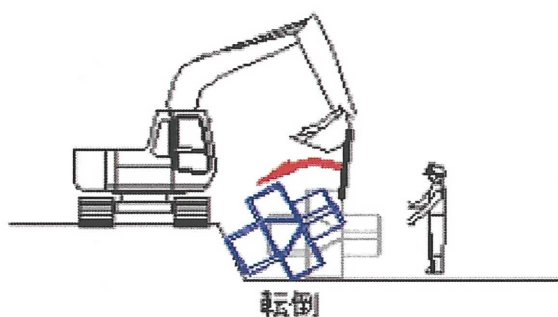
## 事故発生状況

根固めブロックの型枠を外そうとした際、**型枠のボルトを取り忘れてしま**  
**い**、転倒させてしまった。

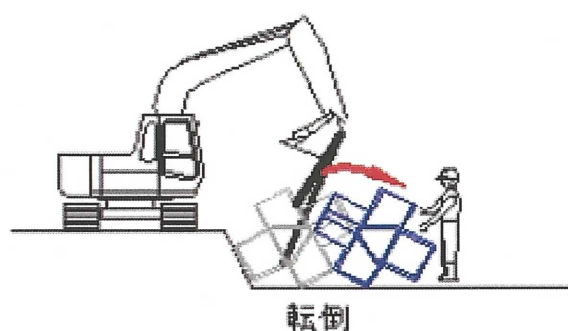
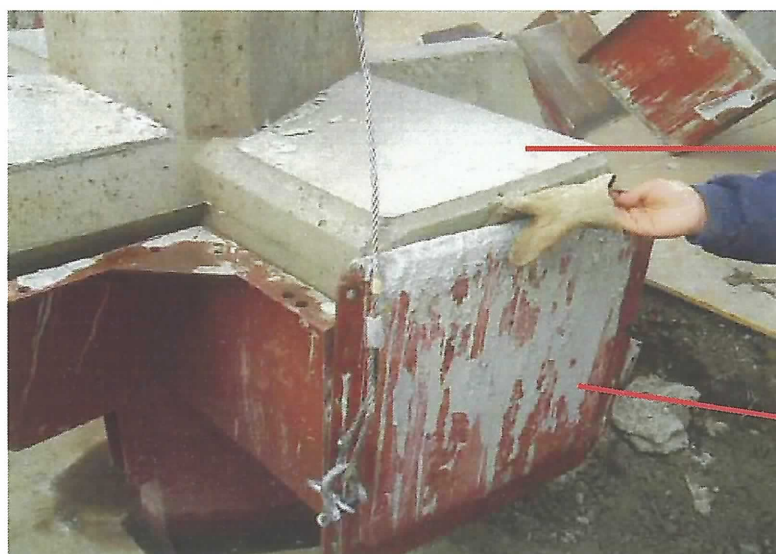
・転倒した根固めブロックを一旦、基の位置に戻そうとした際、  
型枠と根固ブロックの隙間に手を挟んでしまった。

- ・作業員に対する安全教育不十分。  
(吊り荷は直接手を触れない)

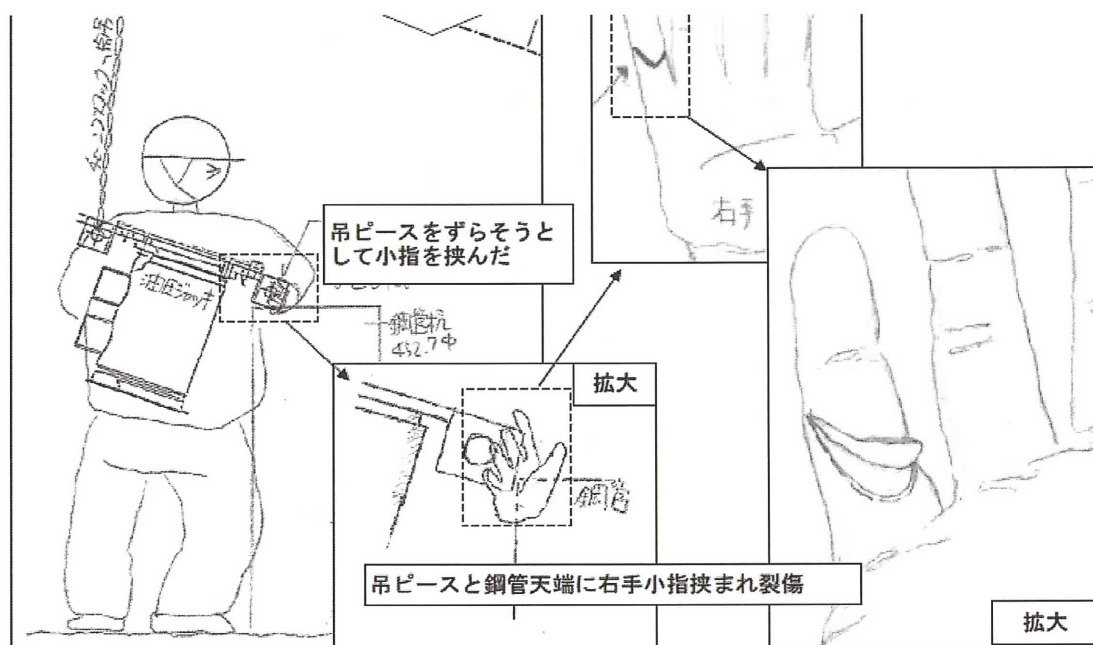
## 事故発生状況

| 事故概要 | 耐震補強工事中、既設の圧入ジャッキを取り外す際、誤って右手を鋼管杭と圧入ジャッキに付属する吊りピースに挟んでしまい、作業員が負傷。 | | | | | | |

①鋼管杭上に  
一旦仮置

②仮置後、地面に降ろそうとしたところ、付属の吊りピースと鋼管杭に手を挟まれ負傷した。

・圧入ジャッキの取り外し方の周知徹底不足

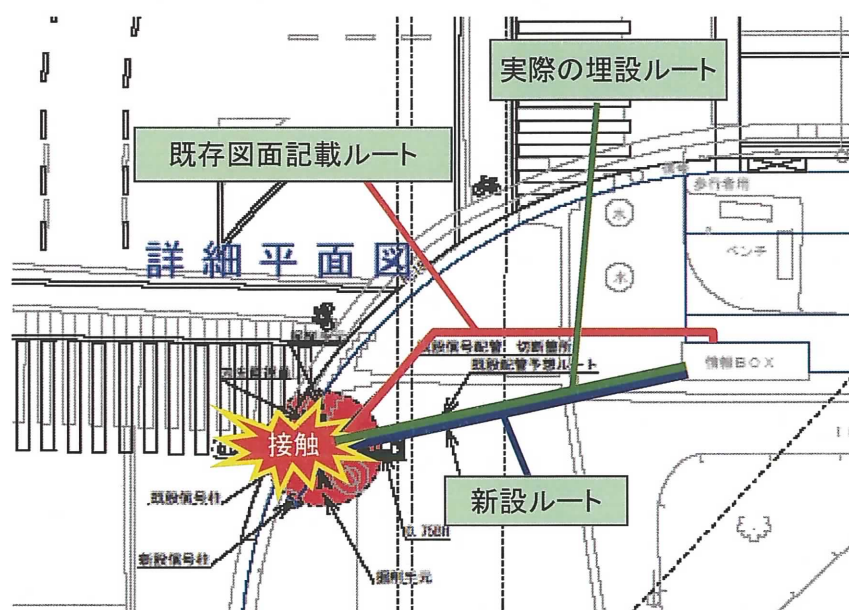
## 事故発生状況

| 事故概要 | 交差点にて信号機移設作業中、誤って既設の信号ケーブルにバックホウの爪が接触し、切断させたもの。 | | | | | |

・既存図面記載ルートと実際の埋設ルートが異なっていることは**事前に把握**していた。

・実際のルートが不明確なまま新設ルートの掘削を続けた。

・結果、バックホウの爪で既存信号機ケーブルに接触し、切断させた。

・地下埋設物が予想される箇所において機械掘削を行ったこと。

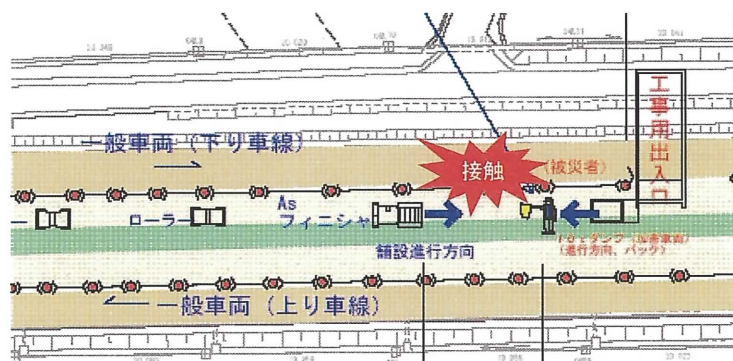
## 事故状況

| 事故概要 | 規制帯内をダンプトラックが後進中、誘導員を轢いたもの。 | | | | | |

・4車線道路の中央2車線を規制し、舗装工事を行っていた。

・フィニッシャーにアスファルトを積み込むため、ダンプを後進させた。**(誘導員の合図なしに後進)**

・結果、誘導員はダンプの後進に気付かず、轢かれた。

- ・ダンプが誘導員の合図なしに後進したこと。
- ・誘導員が不用意にダンプに近づいたこと。

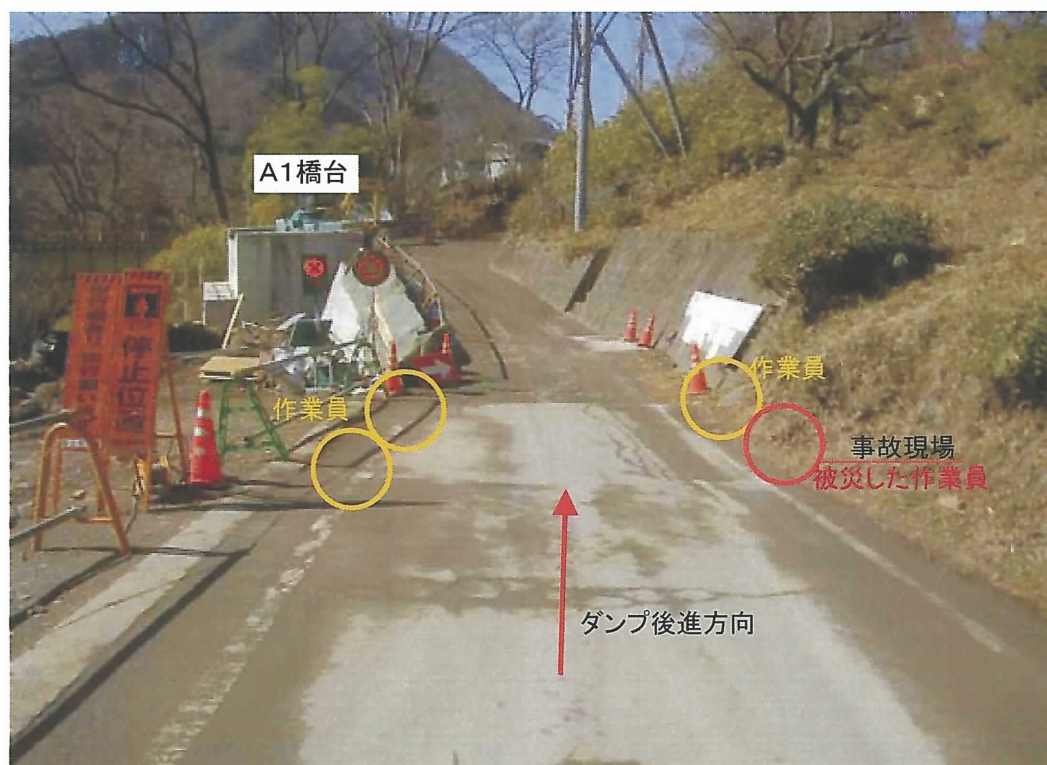
## 事故発生状況

| 事故概要 | 作業員が道路脇で休憩中、バックで進入してきたダンプに足を轢かれ負傷したもの | | | | | | |

- ・写真奥が作業現場
- ・作業現場へダンプがバックで進入するところ、通路横で休憩していた作業員に接触。
- ・誘導員は配置していなかった。

- ・ダンプ進入時に誘導員を配置していない。

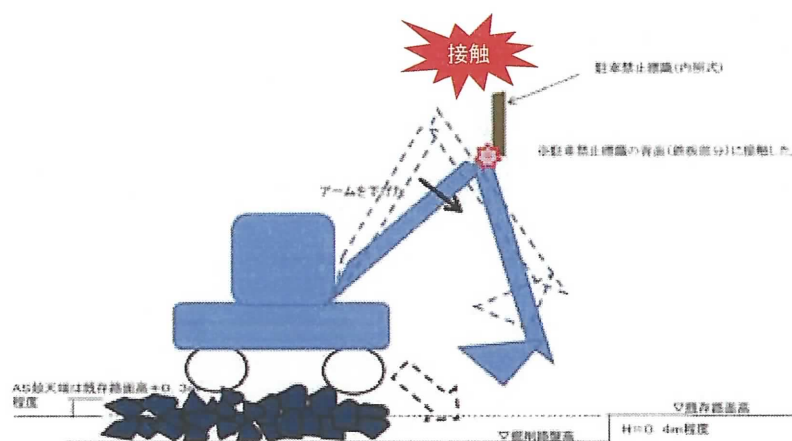
## 事故発生状況

| 事故概要 | 不陸整正作業中、バックホウのアームを下げたところ、目測を誤り、上空の標識に接触し、損傷させたもの。 | | | | | | |

- ・アスファルト天端から掘削路盤面に降りようとした。
- ・降る際にアームが標識に接触すると思い、アームを下げた。
- ・アームを下げた際に上空の標識に接触し破損させた。

- ・架空線に対して注意不足によるもの。

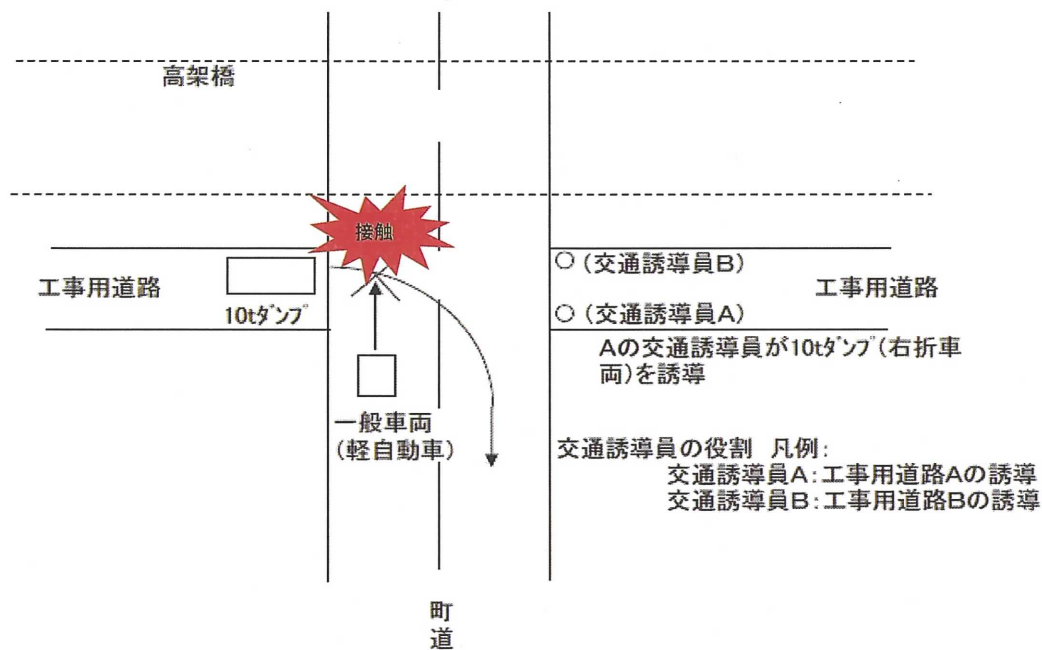
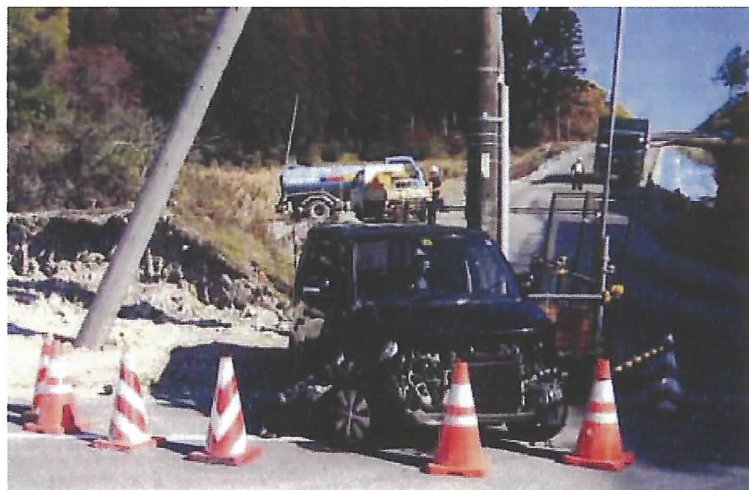
### 事故発生状況

| 事故概要 | ダンプが工事用道路出入り口を右折したところ、直進してきた一般車と接触し、損傷したもの。 | | | | | | |

- ・土砂搬出のため、工事用道路からダンプが町道に出るところだった。
- ・その際、右からきた一般車と衝突。
- ・ダンプ運転手は誘導員の合図に気が付かなかった。

- ・ダンプ運転手に対しての「一時停止」が徹底されていない。

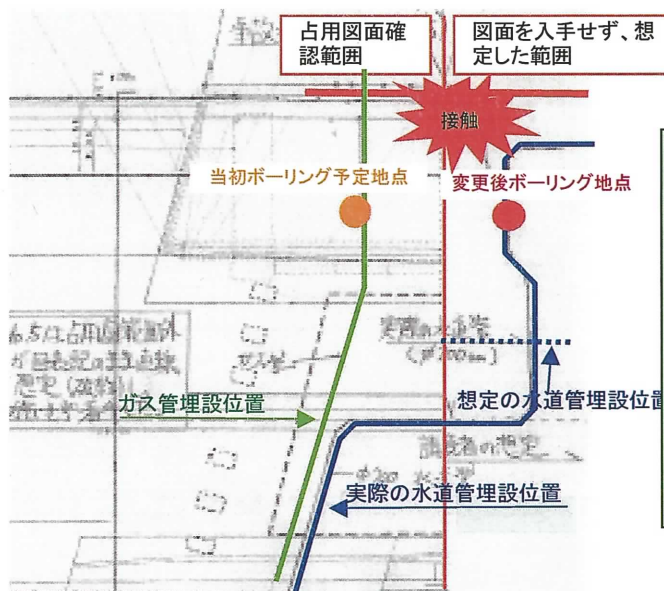
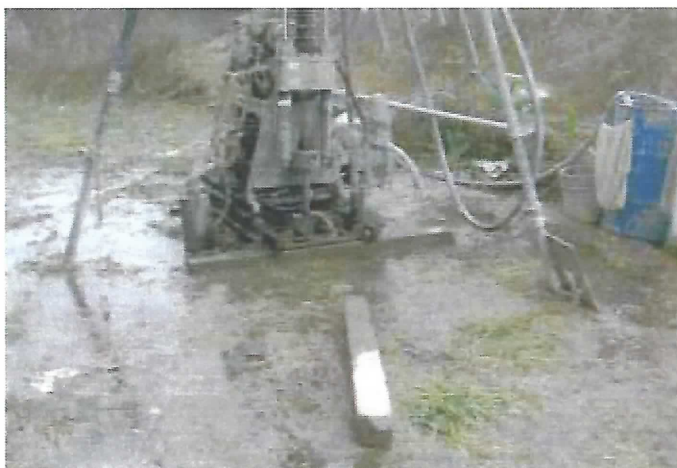
## 事故発生状況

| 事故概要 | ボーリング作業中、東京都の水道管(φ700)を破損したもの。 | | | | | |

・ボーリング地点は、発注者が貸与した占有図面の範囲外であったが、占有図面から水道管がそのまま直線的に延びていると思いこみ、図面を入手せずに作業を継続した。

・結果、水道管(φ700)を破損させた。

・図面を入手せず思いこみで作業を継続させたこと。

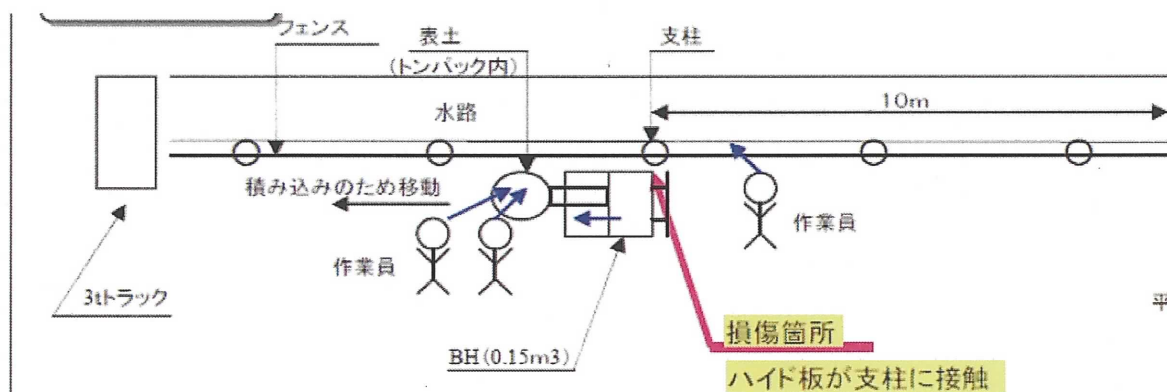
傾斜地での作業状況

- ・堤防の表土を掘削する工事を行っていた。
- ・掘削した土砂をバックホウ(トンバックを吊りフックに取付)で運搬していた。
- ・運搬中、バックホウが横滑りし、ハイド版がフェンスの支柱に接触し、損傷させた。

- ・傾斜面での作業に対する安全管理不足。

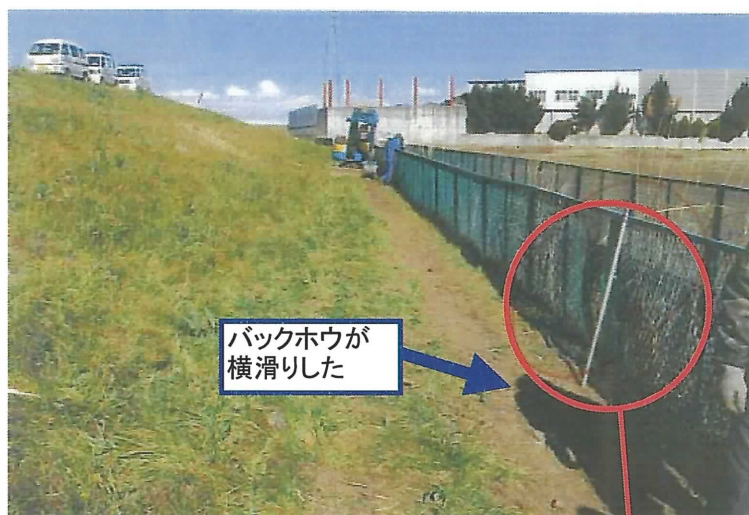
破損箇所

| 事故概要 | バックホウ(0.1m2)にて堤防の表土を掘削する作業をしていたところ、川裏フェンス(川越市管理)にバックホウのハイド版が接触し、損傷させたもの。 | | | | | |

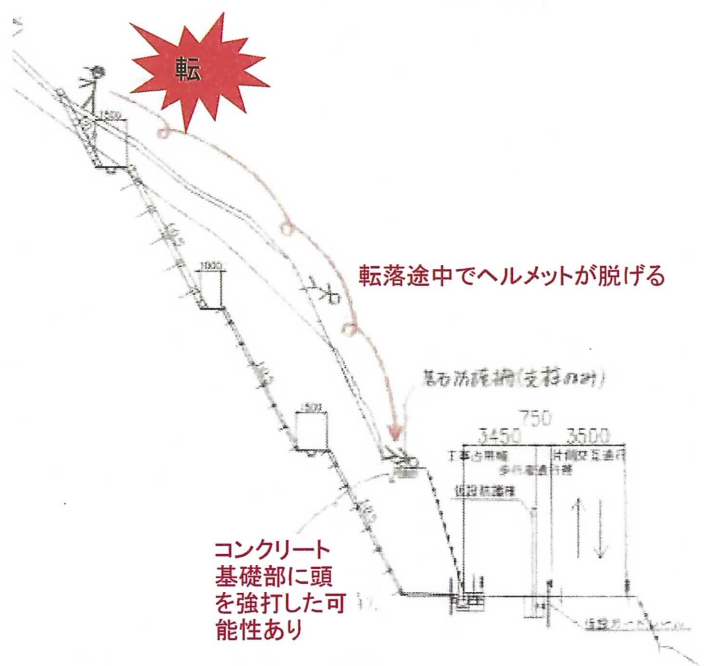
## 事故発生状況

| 事故概要 | 法面にて伐採作業中、作業員が足を滑らせ転落し、死亡したもの。 | | | | | |

・25m程度の高所法面において、伐採作業を行っていた。

伐採後、残った切株を細かく切る作業を行うため、体勢を変えようとしたところ、足を滑らせ、転落した。

・親綱やロリップも付けていたが、外れてしまった。

・転落途中でヘルメットも脱げた。

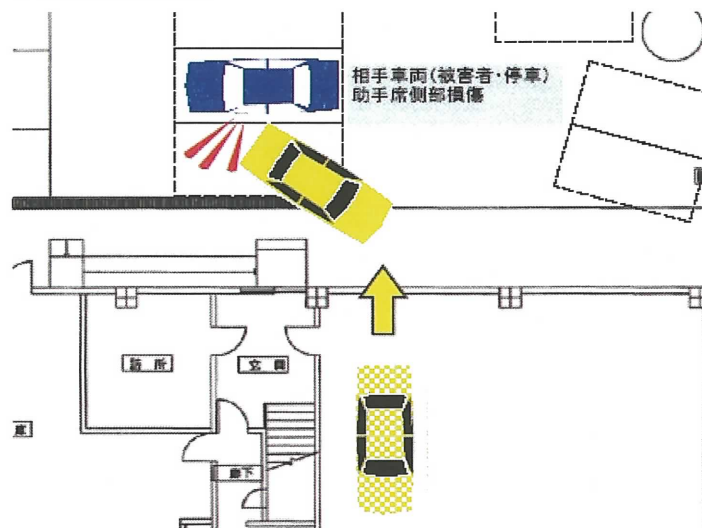
### 事故発生状況

| 事故概要 | 駐車場に駐車するため、バックで進入したところ、駐車中の第三者車両に接触し、損傷させたもの。 | | | | | |

・構内に駐車中の車両を、外の駐車場に移動させようとバックした。

・その際、目測を誤り、駐車中の一般車に接触した。

・運転手の後方確認不足によるもの。

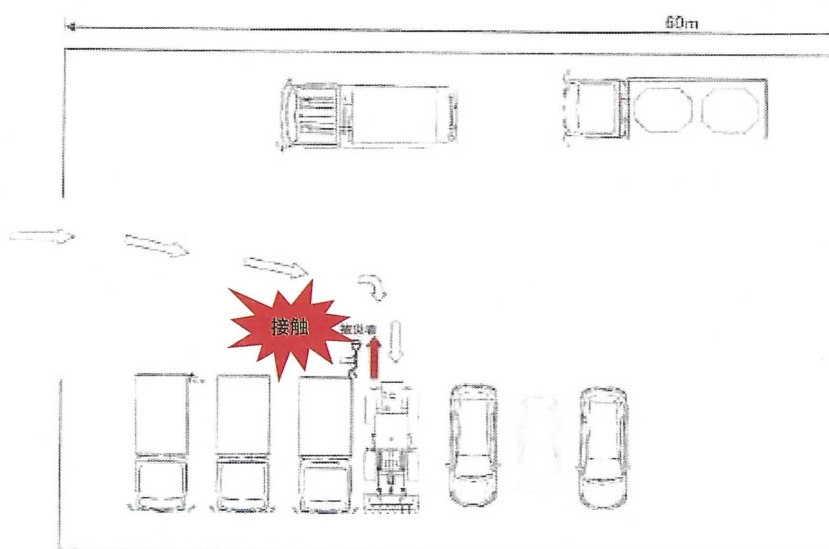
### 事故発生状況

| 事故概要 | 工事の資材置き場内で作業員が左足を後進してきた工事車両(タイヤショベル)に踏まれ、負傷(骨折)したもの。 | | | | | | |

・工事の資材置場内にタイヤショベルを駐車(前向き)した。

・一度駐車スペースに収まったが、位置が悪かったので再度バックして入れ直そうとした。

・バックした際、後部にいた誘導員に気が付かず、接触してしまった。

・誘導員及びオペレータの確認不足によるもの。
