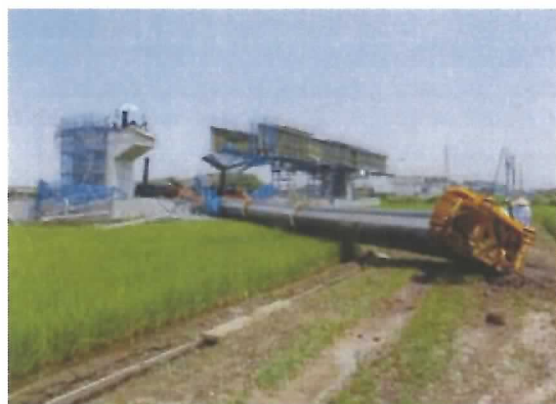
クレーン転倒状況

・220tクレーンにて桁架設を行っていたところ、**アウトリガーが陥没**し、クレーンが横転した。  
 ・これにより吊荷の桁が落下し、桁下面に設置してあった足場が橋脚の上にいた作業員に接触し負傷したものの。

・クレーン設置箇所の地盤の状態を確認。  
 ・作業前及び作業中におけるアウトリガーの状態を確認。 など
