公衆災害 撲滅に向けた取組み

2023年2月22日
株式会社竹中工務店
東京本店技術部

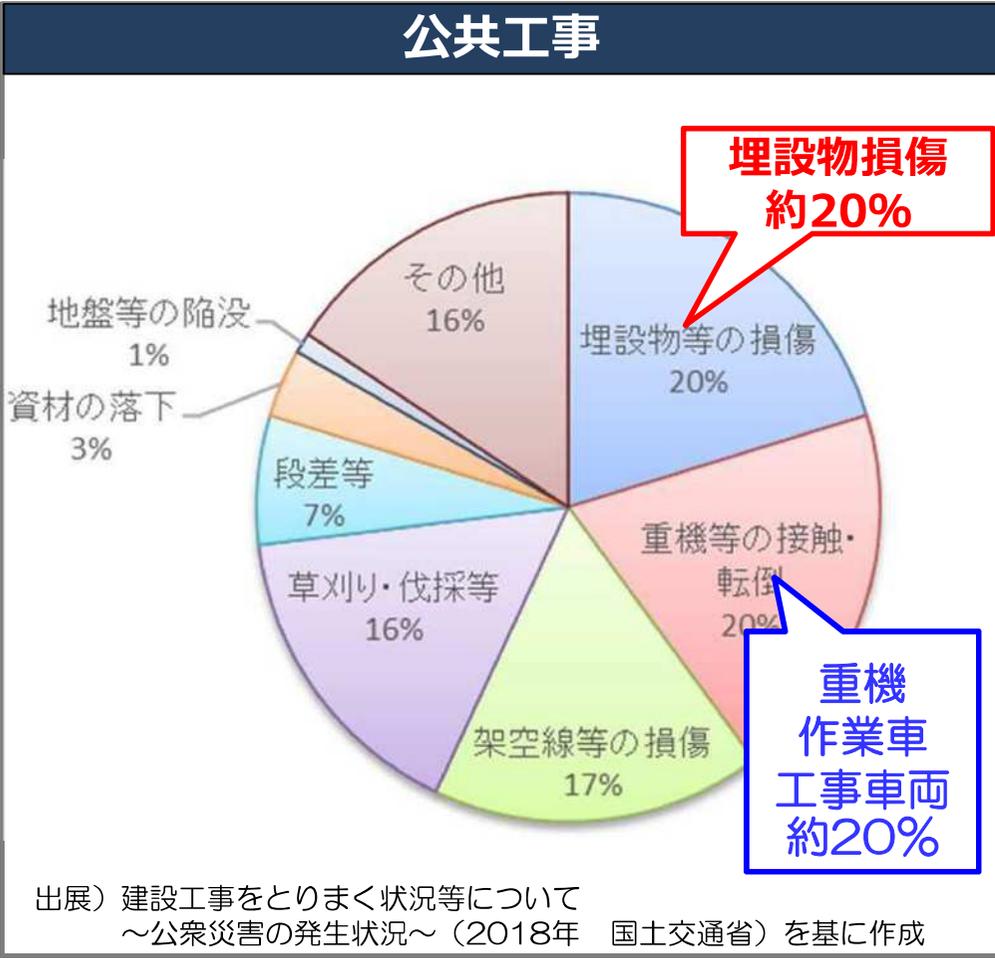
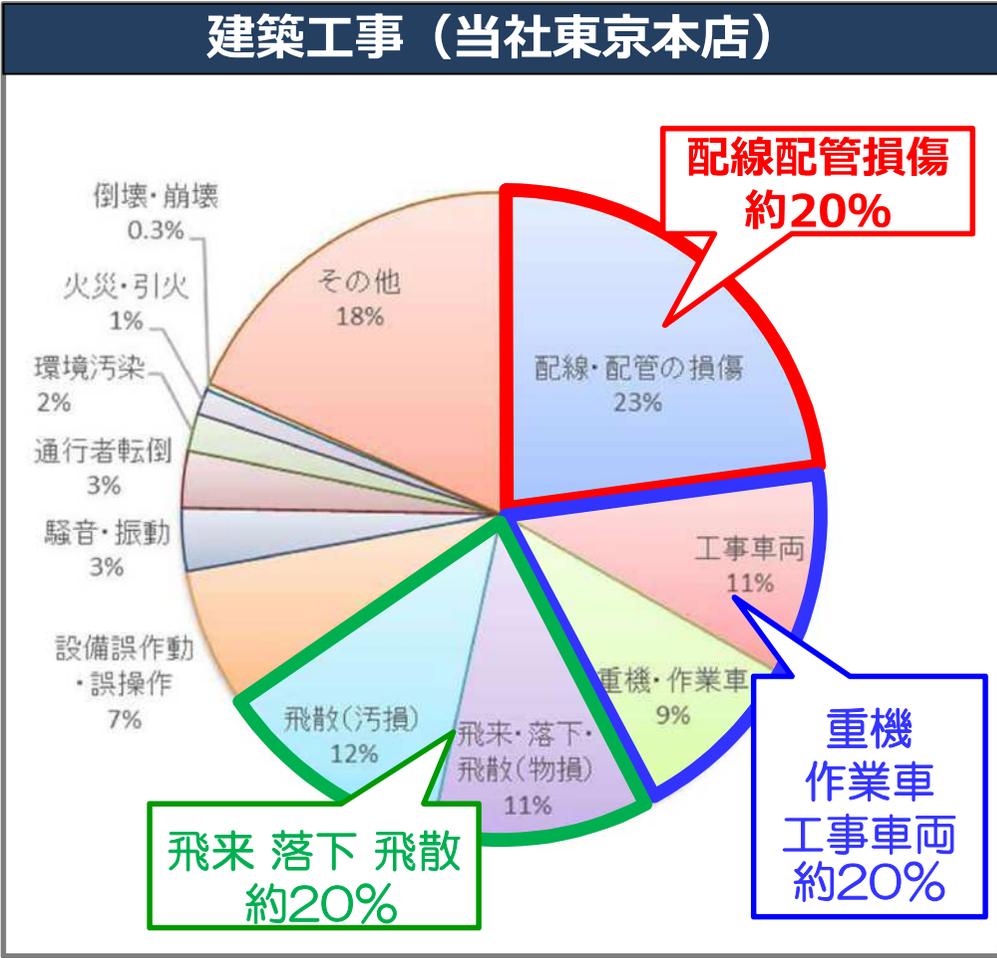
公共工事における公衆災害発生状況を左図、建築工事（当社東京本店集計）における発生状況を右図に示す。どちらも「埋設物等のインフラの損傷」で約20%、「重機等（工事車両含む）の接触・転倒」で約20%と多い。建築工事では「飛来・落下・飛散」も約20%と多いことが特徴である。

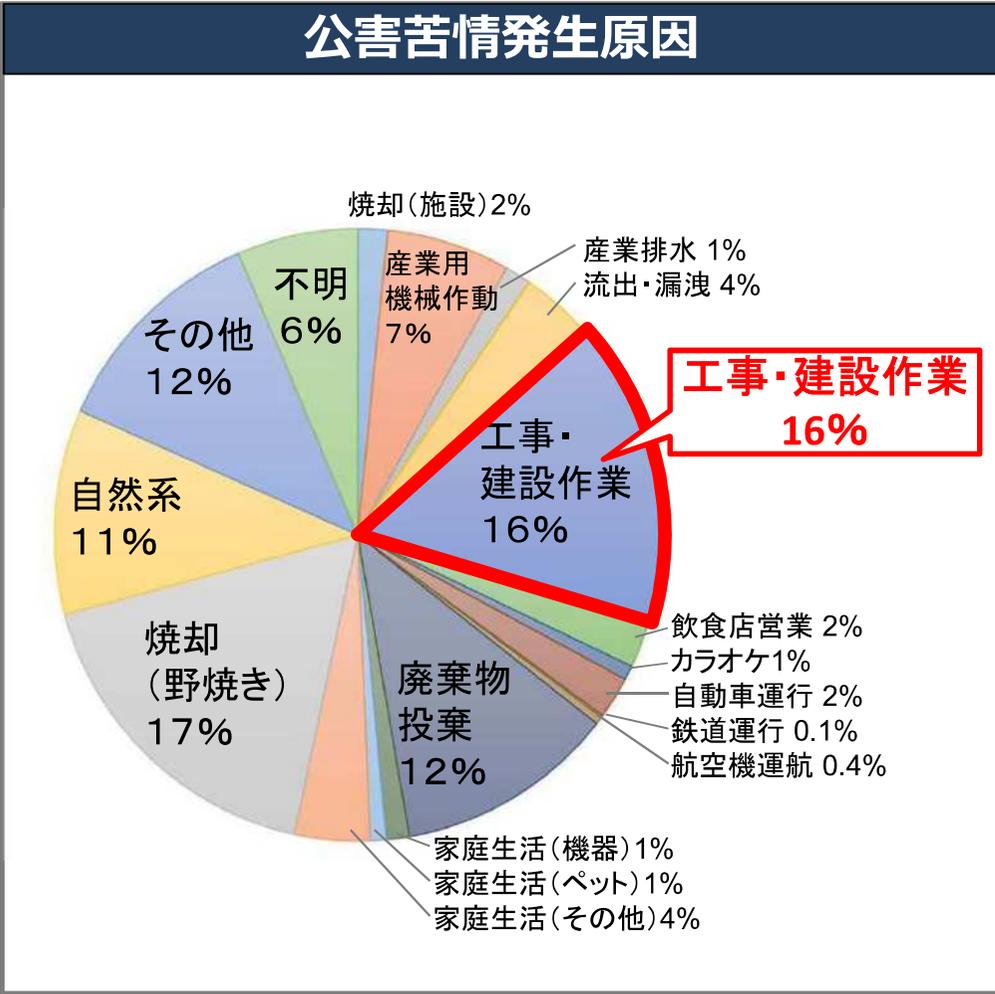
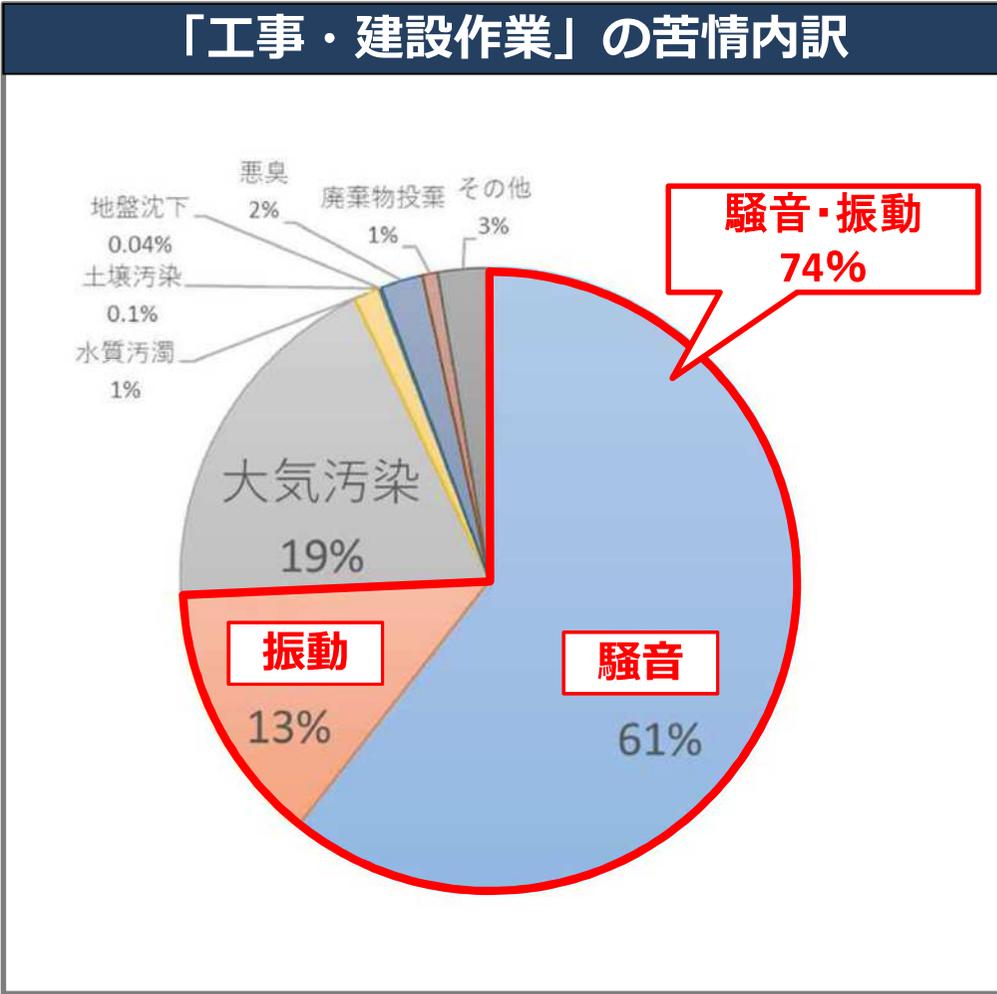
全国の自治体で受付のあった公害苦情の件数のうち、16%が「工事・建設作業」であり、その中で最も多い苦情要因は「騒音・振動」となっており74%を占めている。

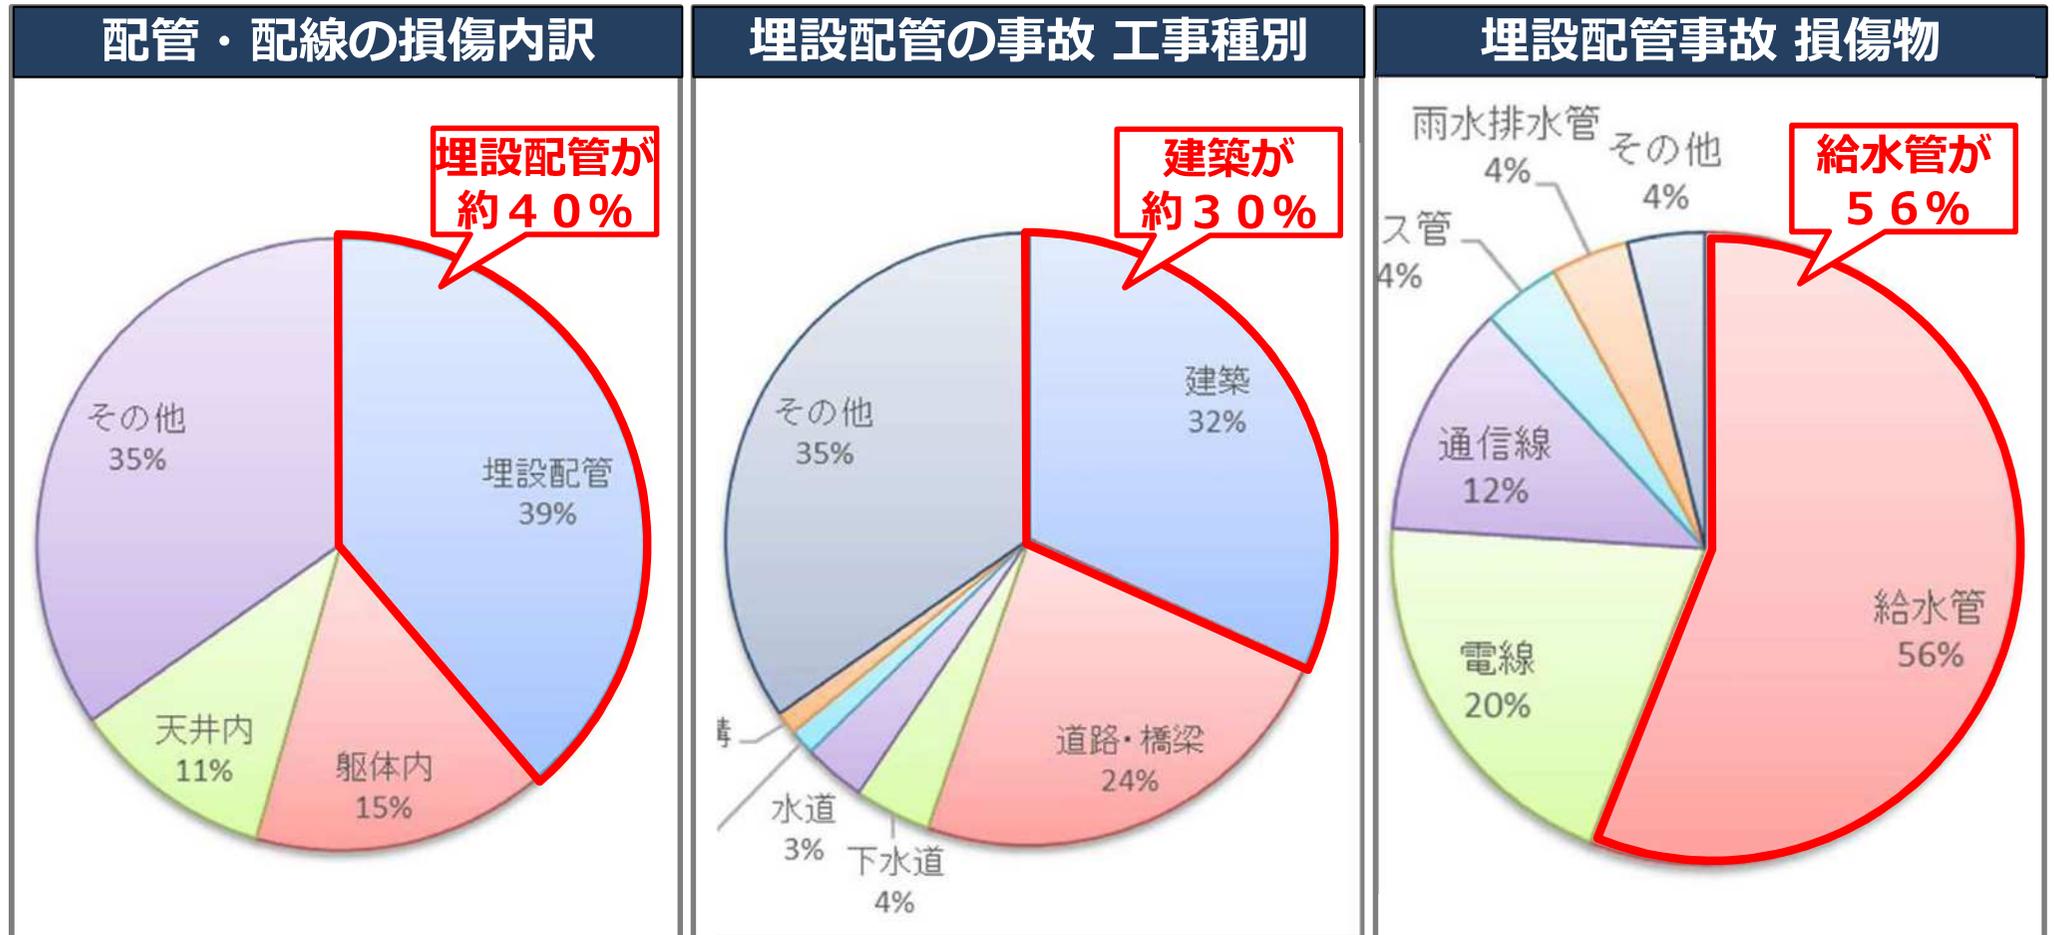
2. 「配管・配線の損傷」に関する災害の防止 ①

公衆災害の約20%を占める「配管・配線の損傷」の中でも、最も多いのが地中埋設物に関するものであり、その多くは建築現場で発生している。また「配管・配線の損傷」で最も多い損傷物は「給水管」となり半数程度を占めている。地中埋設物は「目に見えないこと」「埋設物に関する情報不足」などが損傷要因として挙げられる。

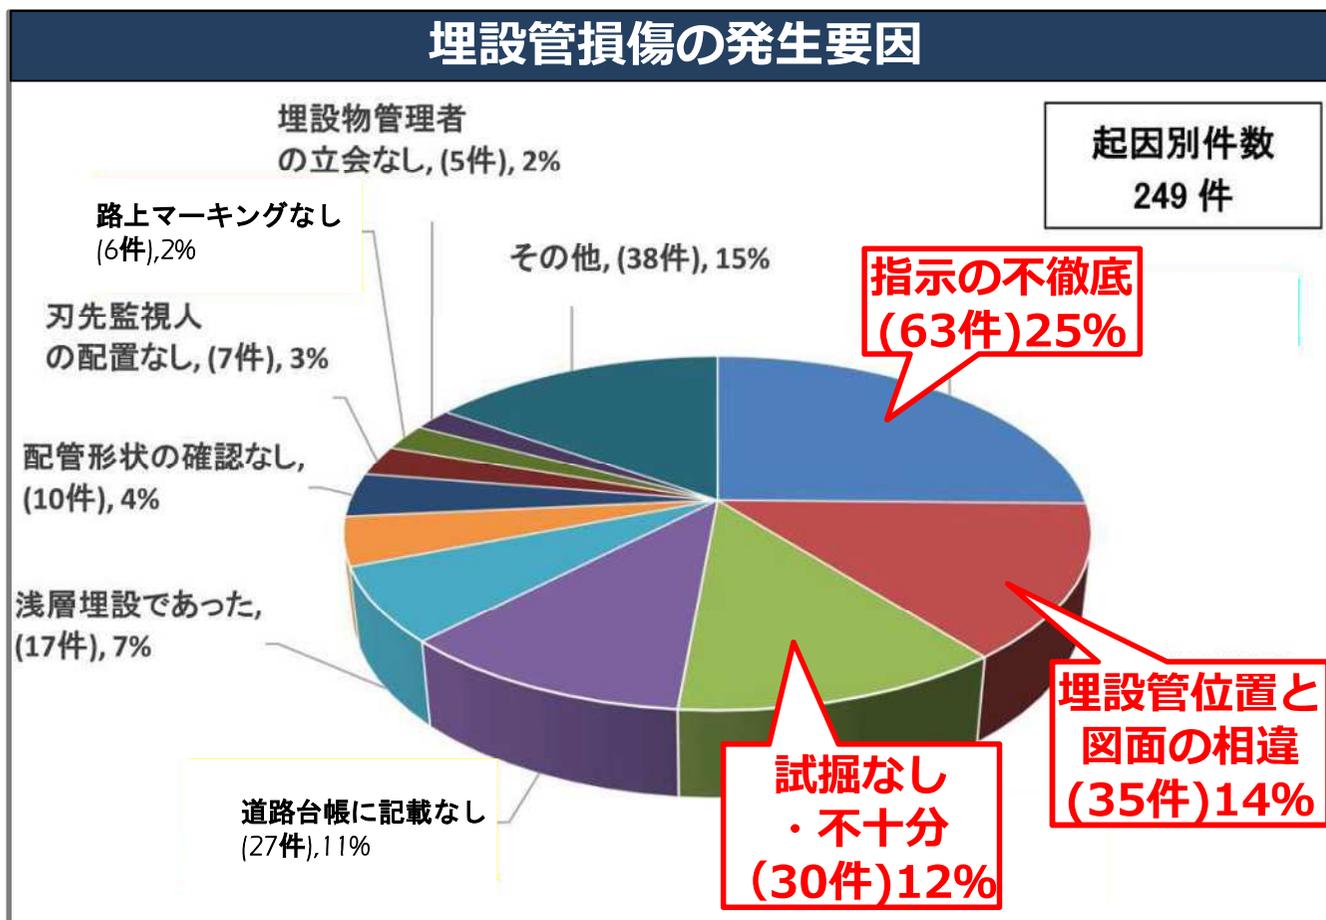
2. 「配管・配線の損傷」に関する災害の防止 ②

地中埋設物の損傷要因は「指示の不徹底」が25%と最も多く、次いで「埋設管位置と図面の相違」「試掘なし・不十分」が挙げられる。再発防止には、事前調査・試掘による配管ルートへの把握と周知、作業員まで確実な情報共有と指示の徹底が重要であると考えられる。日本建設業連合会では地下埋設物事故の未然防止のため、安全旬間などの取り組みを行い、周知を図っている。

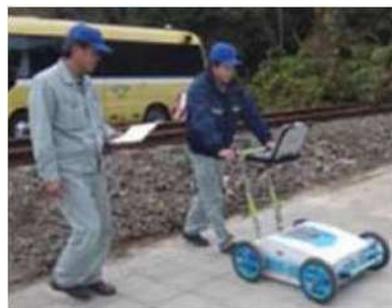
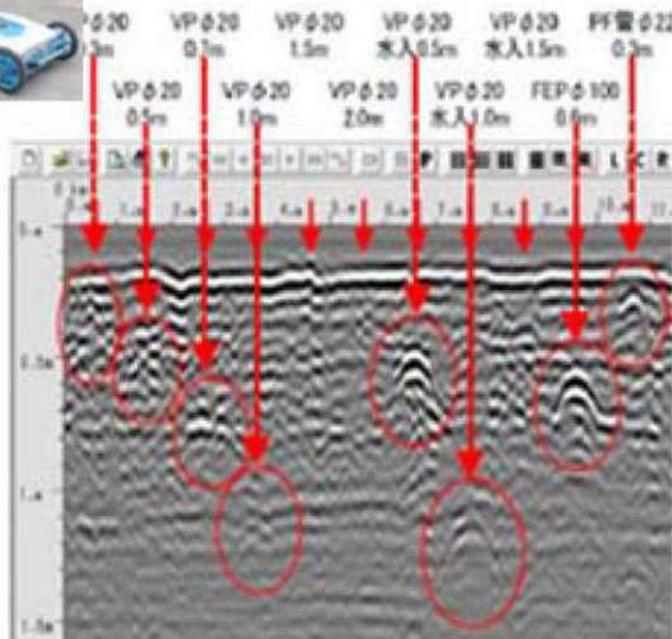
探査機を使用した事前調査

事故要因である「埋設管位置と図面の相違」については、必要に応じて探査機を使用し、埋設管の位置の調査や実測を行っている。当社の取組みの一つとして、地中探査結果や既存図面から、埋設管情報をモデル化し、新築データと重ね合わせた情報を工事着手前に関係者全員で共有している。さらにはAR技術を活用して埋設管位置を見える化するなど、埋設管損傷防止を推進している。

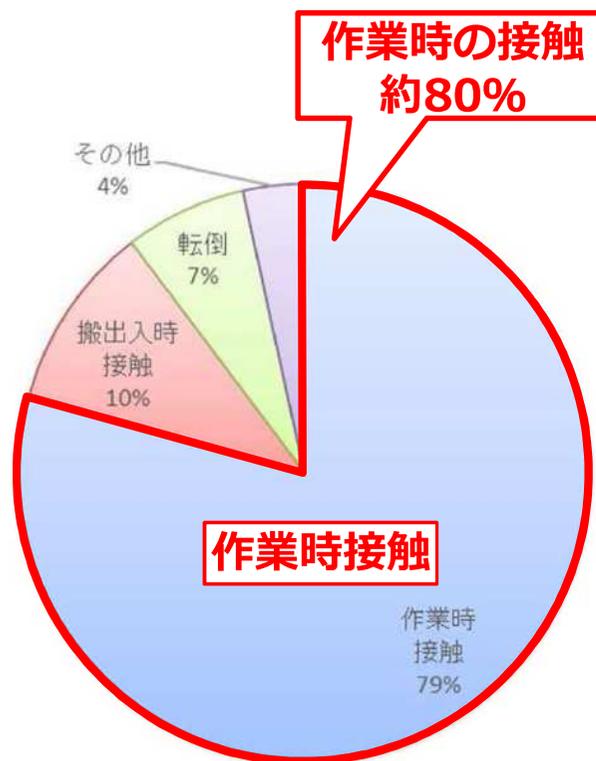
建設機械に関する災害の内訳

公衆災害の約10%を占める「建設機械」のうち、高所作業車やバックホウなどによる「作業時の接触」による物損事故が最も多く約80%を占めている。またクレーンブームによる接触事故も報告されている。

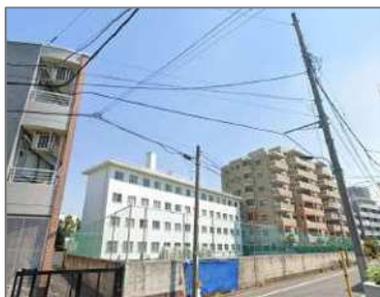
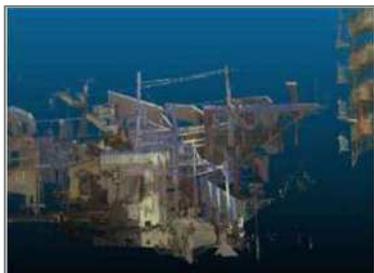
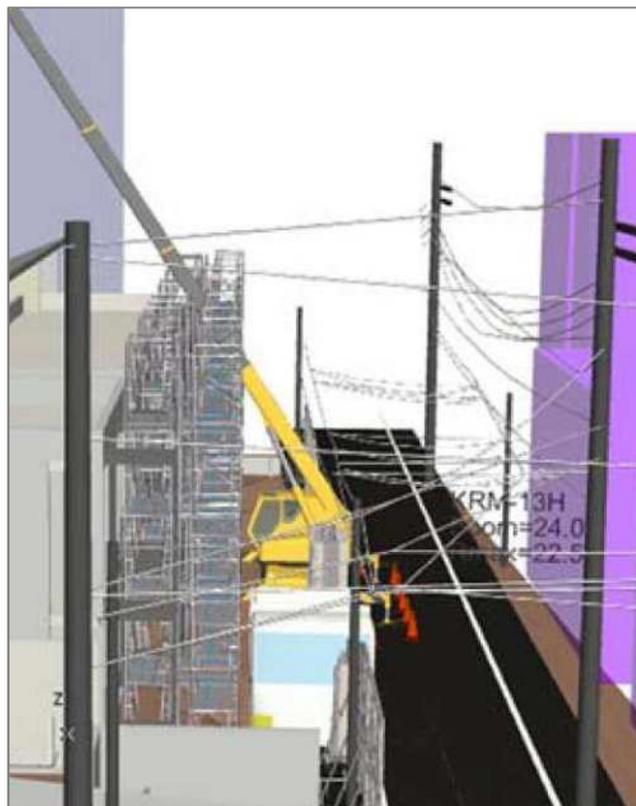
電柱・架空線

接触事故防止のための当社の取組みの一つとして、図面が存在しない既存建物、狭小敷地での電柱と架空線、高圧線などを対象に3Dスキャナによる実測・モデル化を行っている。実測データの活用により、架空線との干渉を避けた詳細な揚重計画立案が可能となる。

3Dスキャナで架空線の位置を計測
モデル内に架空線データ取込み揚重計画を検討

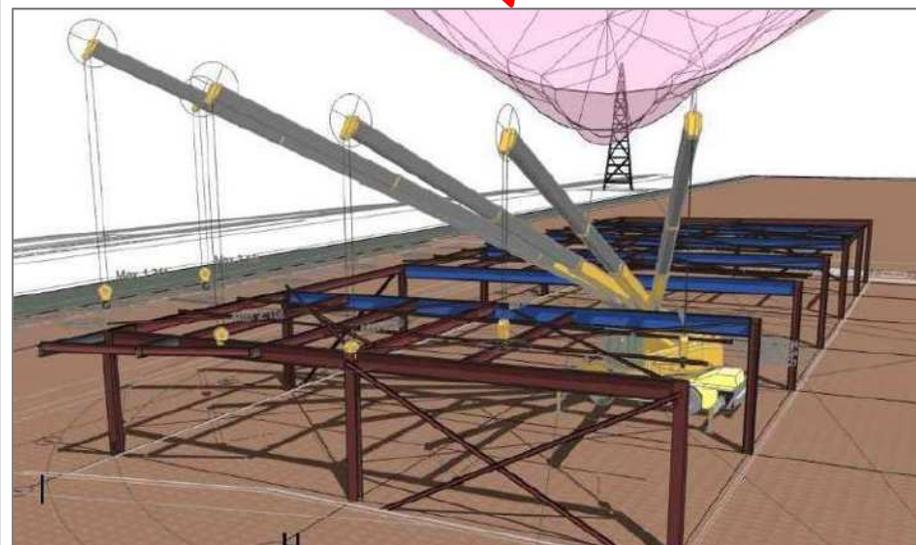
高圧線の安全離隔範囲

3Dスキャナで高圧線の位置を計測
モデル内に高圧線データ取込み揚重計画を検討

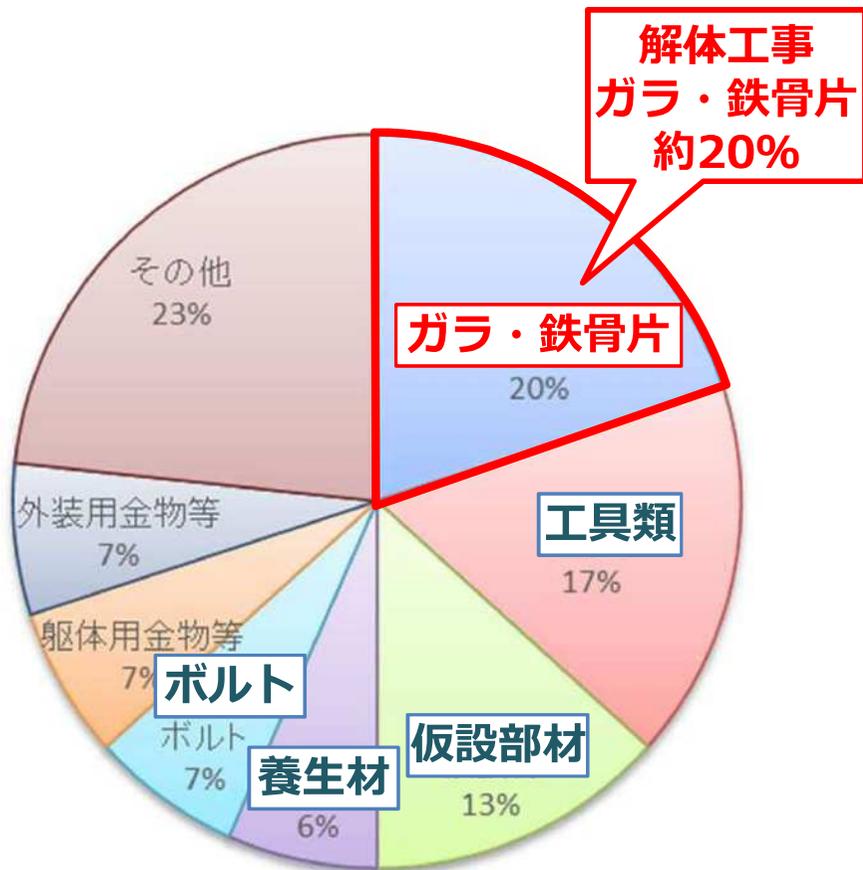
飛来・落下・飛散物の内訳

当社集計の公衆災害のうち、工事エリア外への「飛来、落下、飛散（物損）」は約10%を占める。要因物では解体工事におけるコンクリートガラ・鉄骨片が最も多く、次に工具類、足場の組立解体時の仮設部材、養生材、ボルト類が続く。

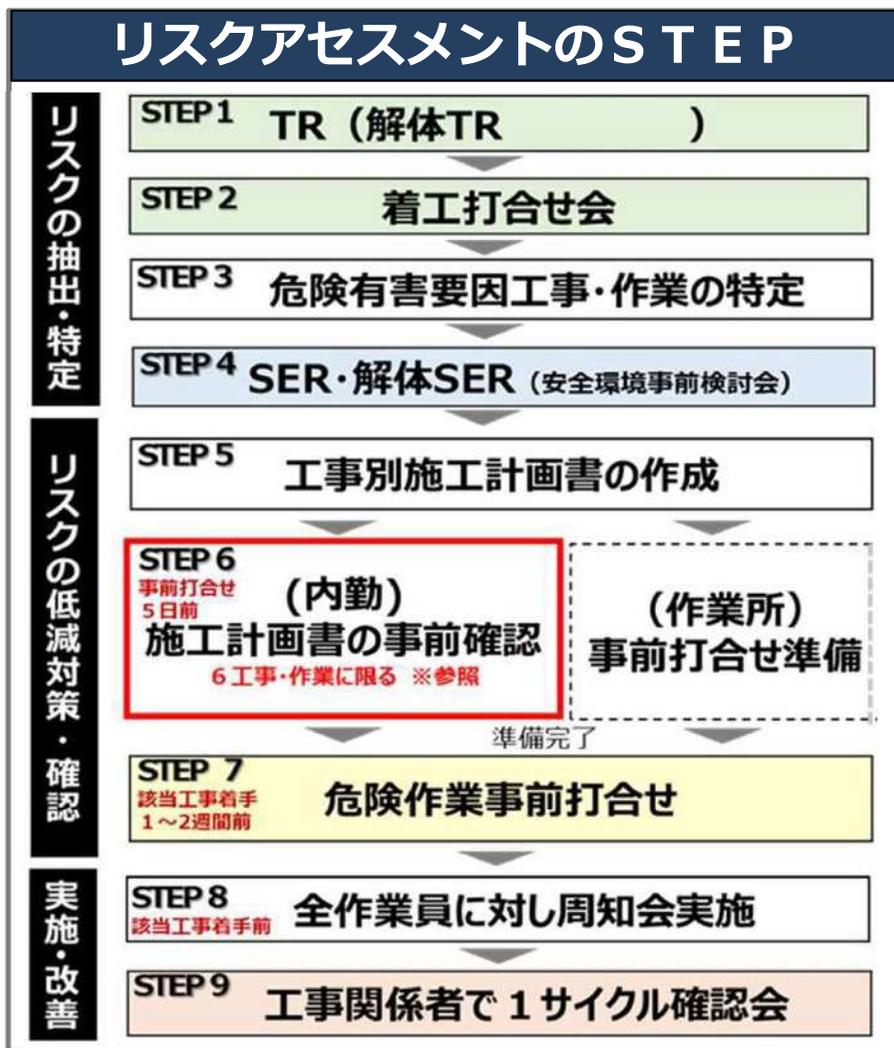
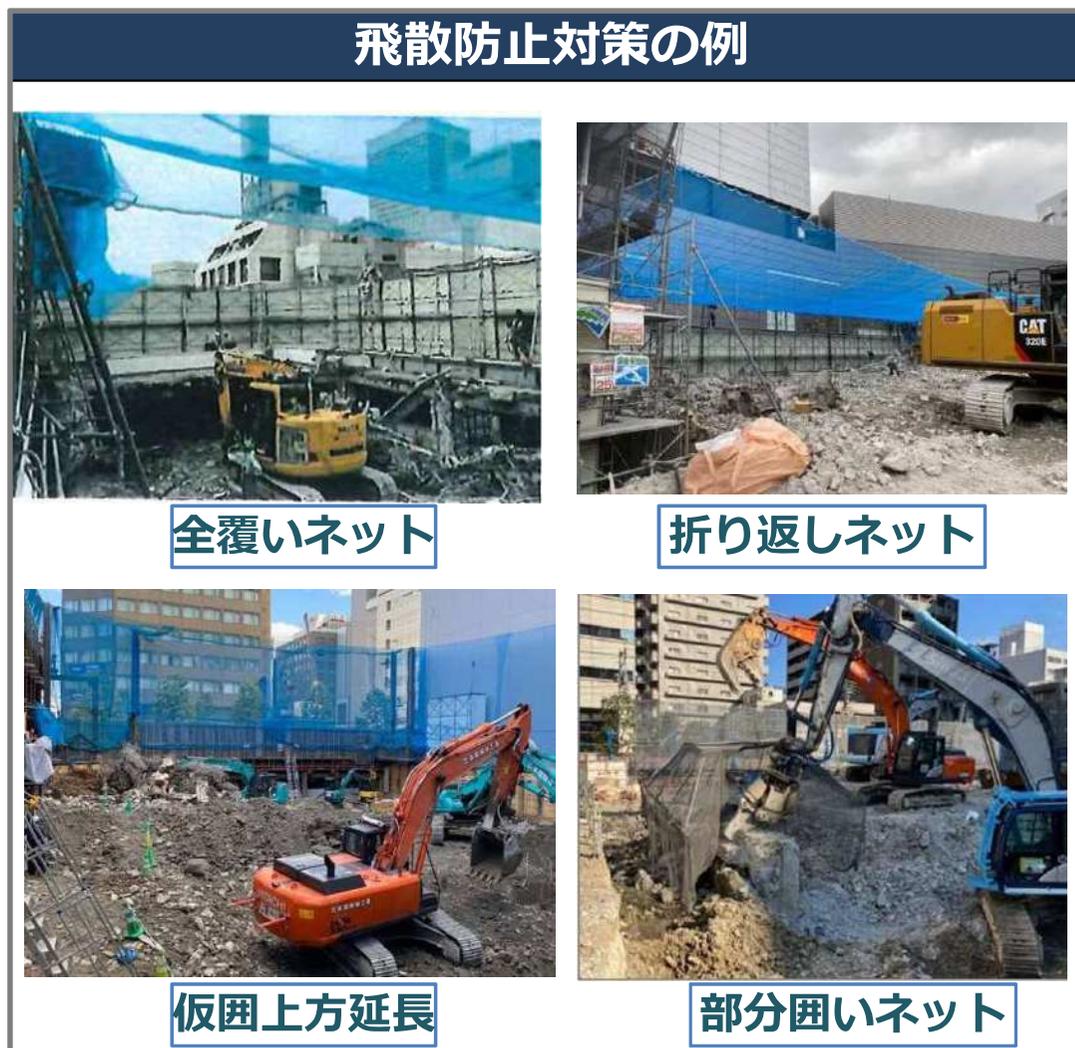
「飛来・落下・飛散」の発生リスクが高い解体工事に対し、当社では工事計画段階でリスクの抽出から対策立案を確実に行うため、各STEPの会議体で対策を確認する体制を構築し対応を強化している。工事着手時は全作業員に対する周知会、工事期中では確実な対策実施と関係者で1サイクル確認会を実施している。

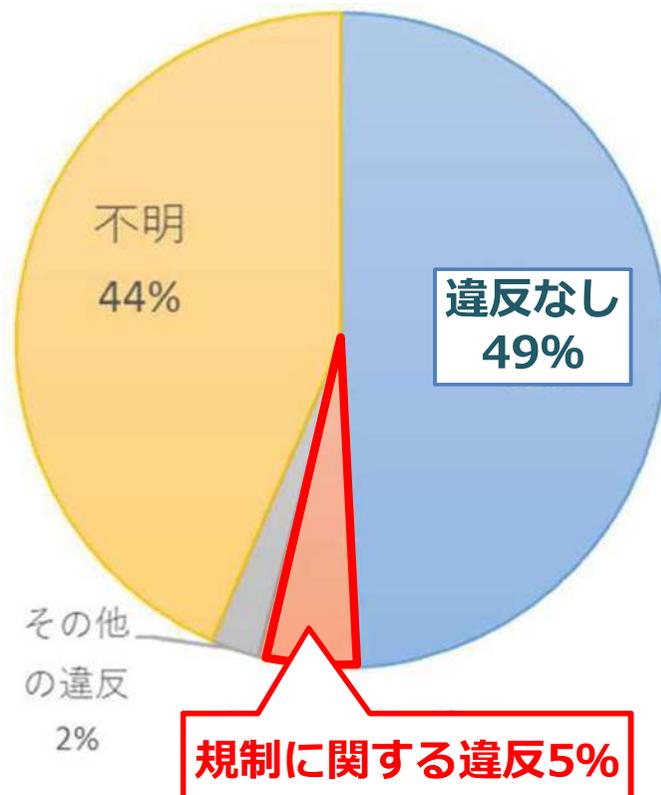
規制法令に対して（騒音・振動）

「騒音・振動」は工事・建設作業の公害苦情の74%を占める。実際には、振動・騒音規制法令に違反しているものは5%に留まっており、苦情の多くは「感覚的・心理的」な被害による訴えであるが、これらの問題に対しても改善の努力が必要である。

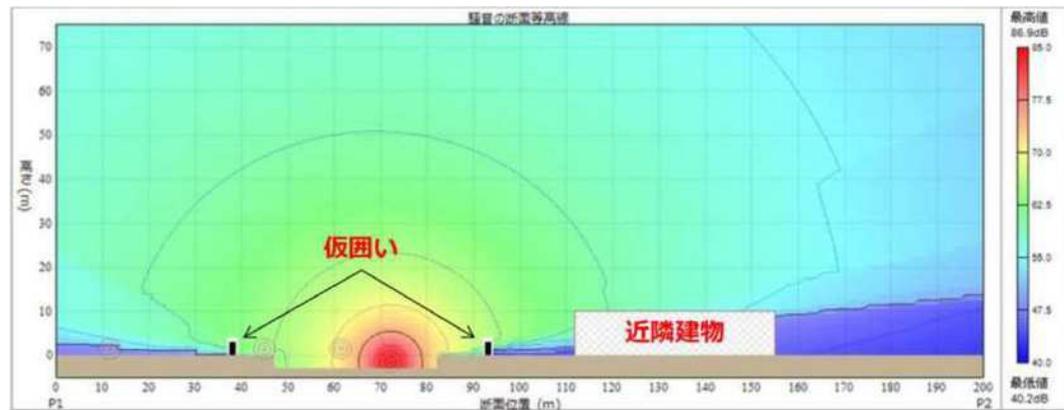
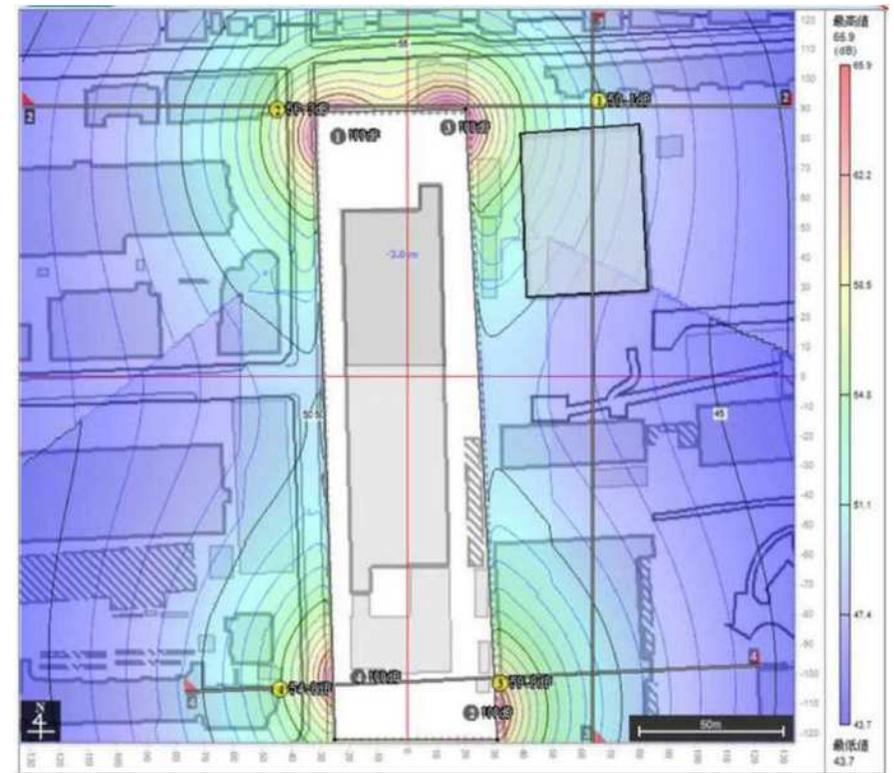
騒音・振動シミュレーション

騒音・振動を低減する対策の一つに騒音・振動シミュレーションを活用している。工事計画時から、工事中の周辺への環境負荷要因を事前に把握し、周辺環境への影響を最小限に抑える重機の配置計画と事前対策を立案している。

発生源などを設定することで、騒音・振動のレベル分布などを図で確認出来る

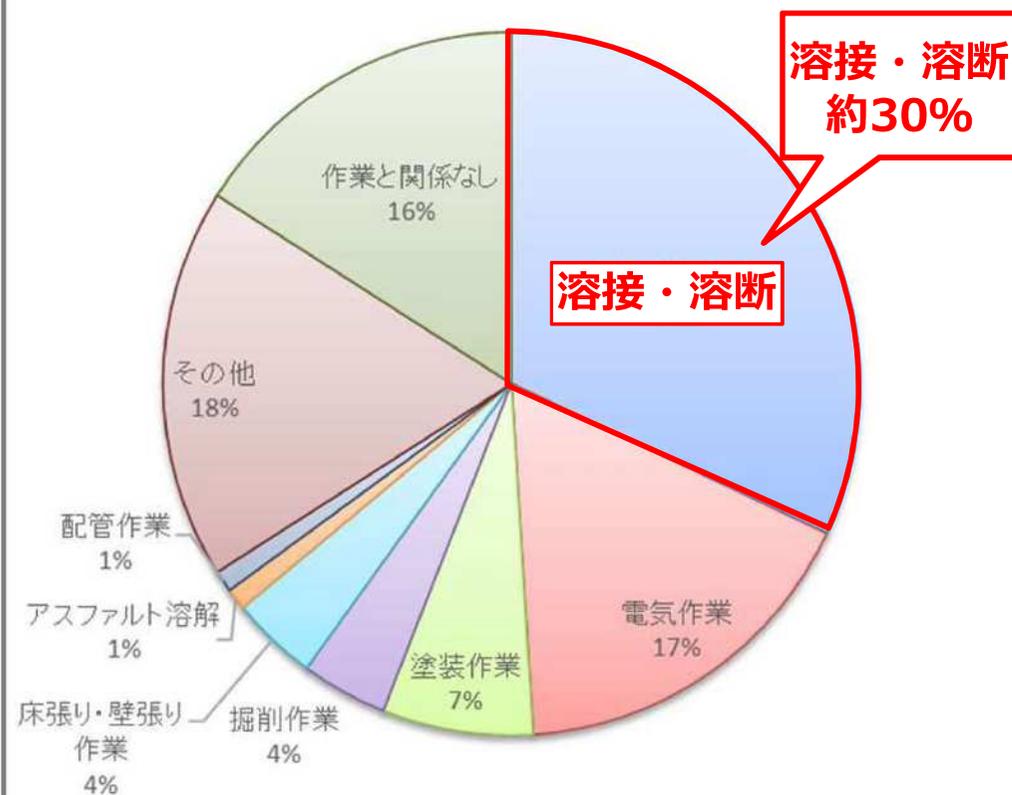
■ 工事現場の火災 作業区分別

公衆災害の中で「火災事故」は割合としては少ないが、東京消防庁管轄における2021年の火災発生のうち、100件が工事現場からの出火となっている。大規模な火災となれば、周辺地域への大きな損害や不安を与えることにつながる可能性がある。火災の原因となる作業では「溶接・溶断作業」が約30%と最も多く、断熱材に引火することで延焼が急速に拡大した事例が複数発生している。

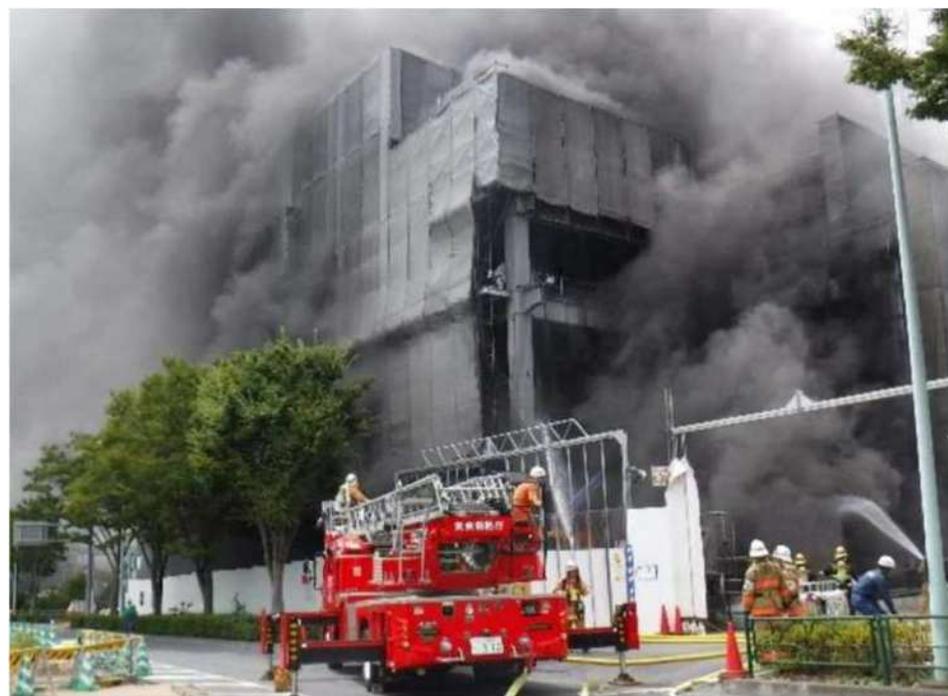
断熱材に引火した火災の例

工事現場での火災の多くは、断熱材に引火することで大規模な延焼につながっている。断熱材は通常、難燃以上とされているが、当社設計施工建物では2021年より原則、不燃認定品または表面に防火コートを施す仕様としている。

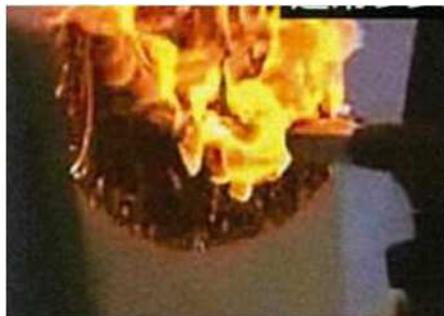
通常ウレタン

《バーナー試験》

バーナーを近づけると着火延焼する

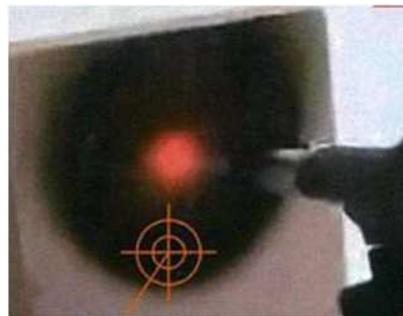
不燃断熱材

表面に炭化層を形成し燃え広がりを防ぐ

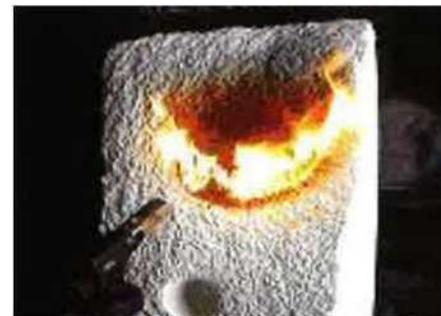
通常ウレタン

《バーナー試験》

バーナーを近づけると瞬時に着火延焼する

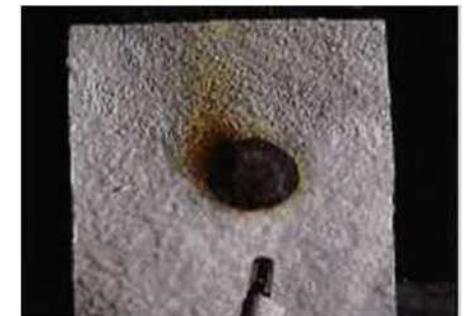
防火コート

防火コートの炭化、ウレタンの熱溶解は見られるが、大きく延焼することはない

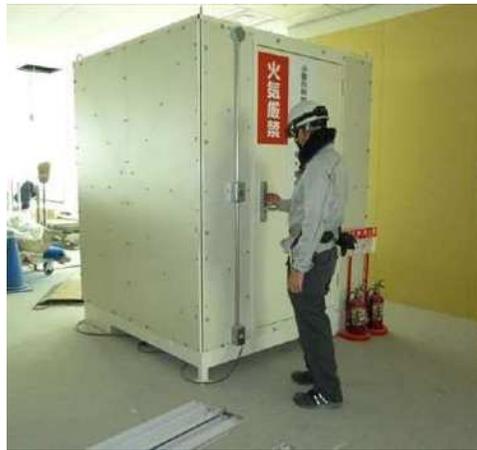
少量危険物保管庫

当社東京本店では、2021年より「作業所防火対策対応チーム」を設置し、防火対策状況の巡回点検を実施している。火災事故を防ぎ安全な作業環境を実現するため、作業所における適正な防火安全管理の徹底を図っている。

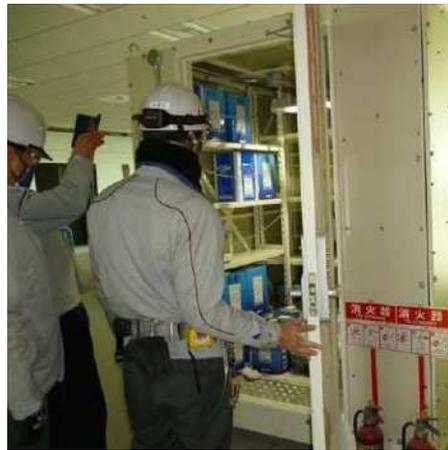
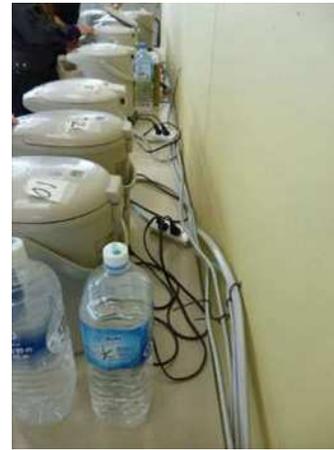
配線整理・電動工具充電用ロッカー

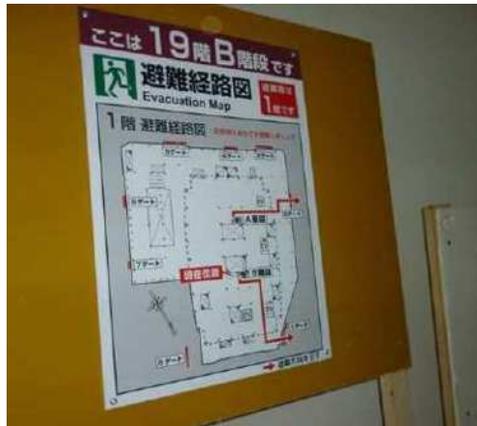
避難経路図・消火器配置の掲示

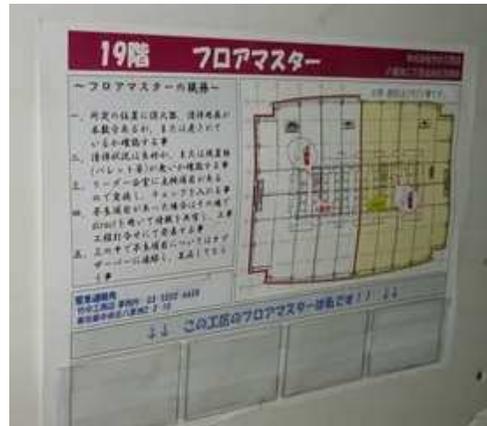
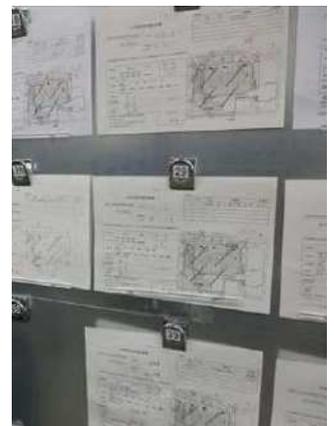
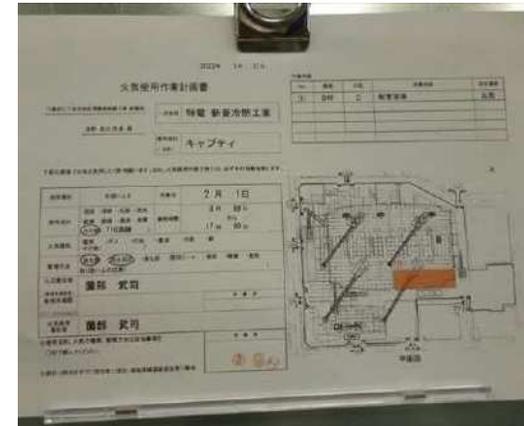
協力会社「火気作業計画書」
