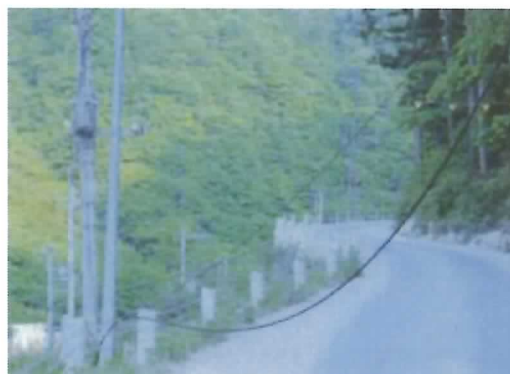
切断状況

| 事故概要 | 4トンユニック車に鉄筋を積んで運搬していたところ、ブームを下ろさなかったため架空線(東電線、NTT線、光ケーブル)を切断したもの。 | | | | | |

- ・ブームを格納し忘れて走行したため。

- ・走行時は必ずブームを格納することについて作業員に周知・徹底する。
- ・架空線近接箇所における作業方法の周知徹底。

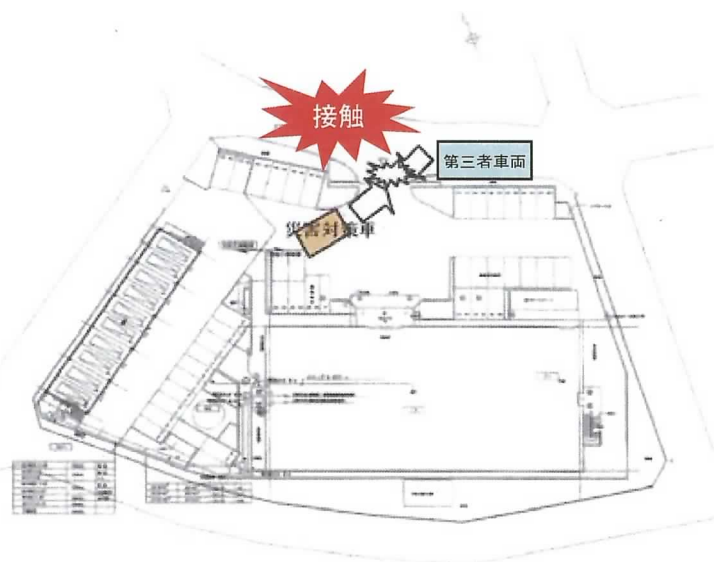
災害対策車 損傷状況

| 事故概要 | 車両管理員が災害対策車を運転していた際に、ブレーキ操作を誤ったため、前方から来た車両に接触し、損傷させたもの。 | | | | | | |

- ・運転手の周辺確認不足によるもの。

- ・車両安全運転教育の徹底。

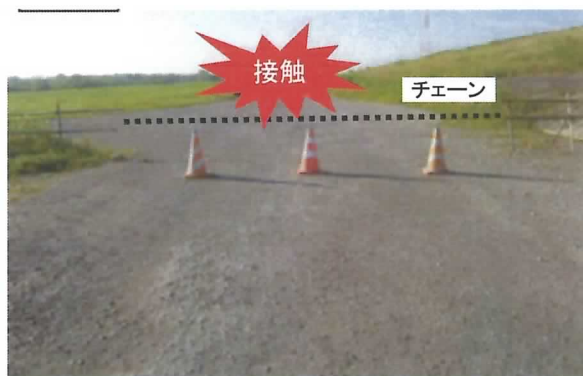
チェーン設置箇所

- ・工事箇所入り口には上記の看板を設置していたが、立ち入り禁止にはしていなかった。
- ・チェーンの前にカラーコーンを置いていたが、天気がよくてチェーンが見えにくかった。

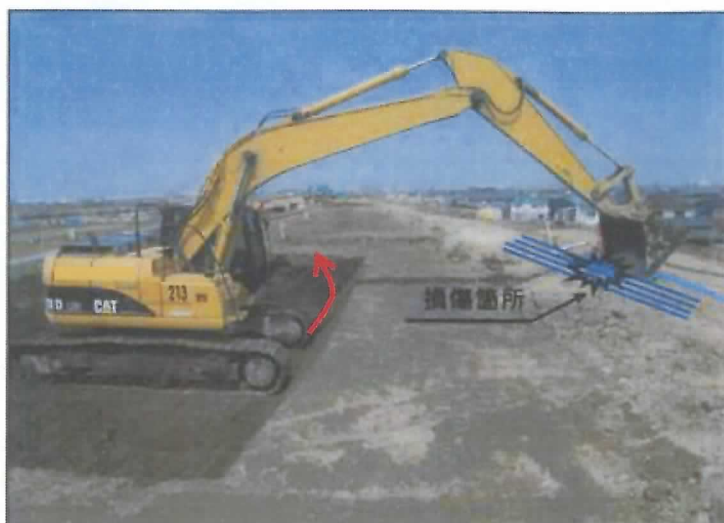
損傷状況

旋回するために、バックホウのバケットを堤防天端に差し込み、方向転換を行った。その後、バケットを斜め上方に引き上げた際、FEP管を引っ張ったことにより、光ケーブルを損傷。

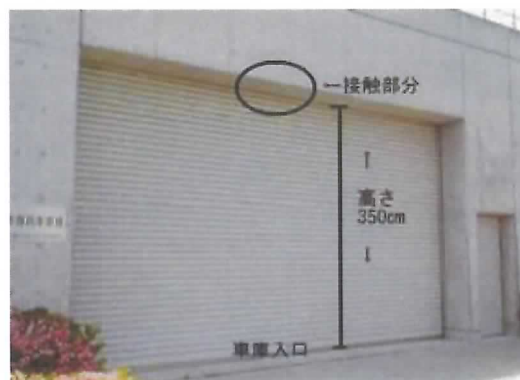
車庫入口

| 事故概要 | 災害自然体験車が事務所車庫に入庫しようとした際に、車庫入り口上部に接触し、車両屋根部に設置してあったヒートポンプカバーを損傷させたもの。 | | | | | |

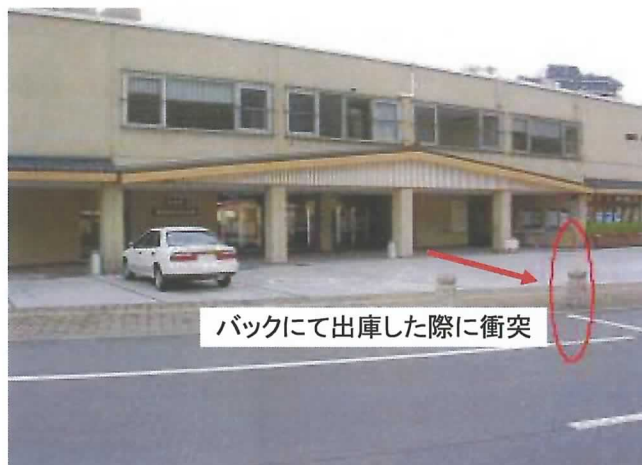
接触した石柱

| 事故概要 | 駐車場からバックで出庫する際に支柱に衝突し、車両を損傷させたもの。 | | | | | |
